VÝPIS KAMENICKÝCH PRVKŮ – KA – SCHODIŠTĚ A VNĚJŠÍ PLOCHY

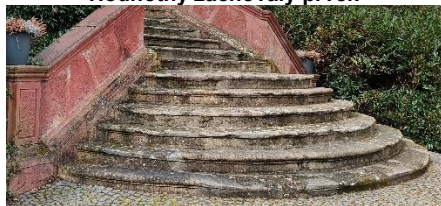
OZN.	ROZMĚR	POPIS	MNOŽSTVÍ (ks)					POZN.
			vychod- ní	jíž ní	západní	sever -ní	Σ	
KA/01	STÁVAJÍCÍ KAMENNÉ STUPNĚ - SCHODIŠTĚ (SPODNÍ ČÁST) 6X CCA 190/302 MM , Š. 1,5-9,5 M (ROZŠÍŘUJÍCÍ SE STUPNĚ DO OBLOUKU) CELKOVÁ V.1140MM PŮDORYSNÁ PLOCHA CCA 12,2 M ² Hodnotný zachovalý prvek	<p>Stávající kamenné přístupové schodiště do kaple– spodní část – kamenné bloky –6 stávajících kamenných stupňů uložených do maltového lože na štěrkovém podsypu, stupně s oblounovou profilací</p> <p>Stávající stav: povrch se známkami stárí – opotřebovanosti – ozeleněný povrch řasami a lišejníky. Celkové poškození - jednotlivé bloky jsou natě mechanicky poškozené, povrch kamene zvětřalý a znečištěný. Spárování je nesoudržné. Velké poškození vlivem povětrnostních vlivů, povrch hloubkově zvětřalý s úbytkem materiálu a poškozením hran. Jednotlivé stupně spojené kovovými sponami - povrch povrchově poškozen korozí.</p> <p>materiál: pískovec</p> <p>předpoklad opravy: odborné restaurování restaurátorem s licenci MK</p> <p>stupně budou restaurovány, včetně provedení povrchové zpevňující úpravy a konzervace povrchu hydrofobním nátěrem.</p> <p>+ NAHRAZENÍ NEJVÍCE POŠKOZENÝCH PRVKŮ NOVÝMI STUPNI – výměna částí stupňů v celkové délce 5 m (celkem 4 ks plomb různých rozměrů)</p> <p>Nutné provedení rozsáhlé odborné opravy - restaurování</p> <ul style="list-style-type: none"> - odstranění zeleně, mechanické očištění, vyškrábnutí spár, kamenická oprava s konzervací povrchu - provedení opravy v umělém kameni, retuše, stabilizace prvků, oprava se zachováním míry opotřebovanosti s ohledem na bezpečnost návštěvníků -doplnění chybějící modelace a chybějících prvků umělým kamenem ve stejné struktuře stávajícího kamene modelovým způsobem, s barevnou retuší povrchu - zatónování do odstínu stávající části pro sjednocení povrchu - oboustranně (předpoklad doplnění 20 % ploch a 14 m' profilovaných hran) - oprava nesoudržného spárování či doplnění novými částmi modelovým způsobem - provedení vytmelení vodorovných spár kamenickou vodovzdornou flexibilní směsí - sjednocení povrchu, zatónování či barvení bude provedeno dle výsledků restaurátorských průzkumů prezentace a přiznání spár bude upřesněna po provedení restaurátorských průzkumů -konzervace povrchu dle technologie danou restaurátorskými průzkumy - konzervace stávajícího povrchu se zpevněním povrchu impregnací – zachování protiskluzného povrchu, hydrofobizace pro odolnost proti povětrnostním vlivům dvousložkovým organokřemičitým prostředkem, zabraňující usazování špíny a přimrzání námrazy se zachováním prodyšnosti <u>kovové spony</u> - mechanické očištění,odrezení korozí, antikorozní nátěr, zcelující nátěry1x základní nátěr + 2x vrchní nátěr na kov 	1				1 komplet (6 stupňů)	Ochrana prvku v průběhu stavebních prací.

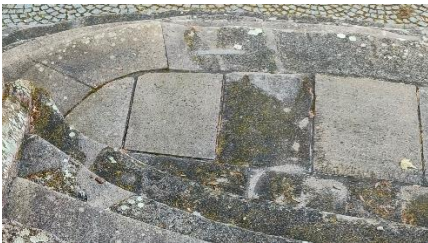
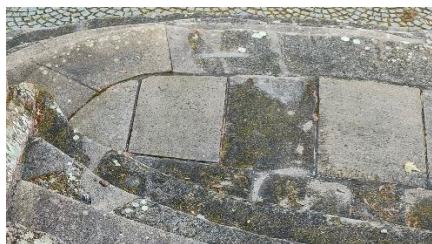
OZN.	ROZMĚR	POPIS	MNOŽSTVÍ (ks)					POZN.
			východ- ní	jíž ní	západní	sever -ní	Σ	
KA/02	<div>STÁVAJÍCÍ KAMENNÁ PODESTA SCHODIŠTĚ (SPODNÍ ČÁST) PŮDORYSNÁ PLOCHA CCA 2,6 M² Hodnotný zachovalý prvek</div> <div>

</div>	<p>Stávající kamenná podesta přístupového schodiště – spodní část – kamenné bloky Stávající skladba podesty: kamenné desky, lože z kamenné prosívky tl min. 50 mm, geotextilie, šterk fr. 20/40 tl. 60-120 mm</p> <p>Stávající stav: povrch se známkami stárí – opotřebenosti – ozeleněný povrch řasami a lišejníky. Celkové poškození - jednotlivé bloky jsou notně mechanicky poškozené, povrch kamene zvětřalý a znečištěný. Spárování je nesoudržné. Velké poškození vlivem povětrnostních vlivů, povrch hloubkově zvětřalý s úbytkem materiálu a poškozením hran. materiál: pískovec předpoklad opravy: odborné restaurování restaurátorem s licenci MK kamenné desky budou restaurovány, včetně provedení povrchové zpevňující úpravy a konzervace povrchu hydrofobním nátěrem. + NAHRAZENÍ NEJVÍCE POŠKOZENÝCH DESEK NOVÝMI DESKAMI – předpoklad výměna 1 ks kamenné dlaždice Nutné provedení rozsáhlé odborné opravy - restaurování - odstranění zeleně, mechanické očištění, vyškrábnutí spár, kamenická oprava s konzervací povrchu - provedení opravy v umělém kameni, retuše, stabilizace prvků, oprava se zachováním míry opotřebenosti s ohledem na bezpečnost návštěvníků -doplnění chybějící modelace a chybějících prvků umělým kamenem ve stejné struktuře stávajícího kamene modelovým způsobem, s barevnou retuší povrchu - zatónování do odstínu stávající části pro sjednocení povrchu - oboustranně - oprava nesoudržného spárování či doplnění novými částmi modelovým způsobem - provedení vytmelení vodorovných spár kamenickou vodovzdornou flexibilní směsí - sjednocení povrchu, zatónování či barvení bude provedeno dle výsledků restaurátorských průzkumů prezentace a přiznání spár bude upřesněna po provedení restaurátorských průzkumů -konzervace povrchu dle technologie danou restaurátorskými průzkumy - konzervace stávajícího povrchu se zpevněním povrchu impregnací – zachování protiskluzného povrchu, hydrofobizace pro odolnost proti povětrnostním vlivům dvousložkovým organokřemičitým prostředkem, zabraňující usazování špíny a přimrzání námrazy se zachováním prodyšnosti</p>	1				1 komplet	Ochrana prvku v průběhu stavebních prací.

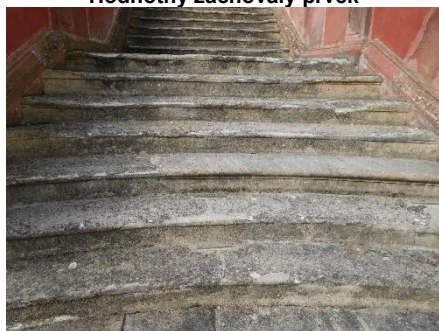
OZN.	ROZMĚR	POPIS	MNOŽSTVÍ (ks)					POZN.
			vychod- ní	již ní	západní	sever -ní	Σ	
KA/03	STÁVAJÍCÍ KAMENNÉ STUPNĚ - SCHODIŠTĚ (STŘEDNÍ ČÁST) 7X CCA 188,6/318 MM , Š. 2,7-3,6 M (ROZŠÍŘUJÍCÍ SE STUPNĚ DO OBLOUKU) CELKOVÁ V.1320 MM PŮDORYSNÁ PLOCHA CCA 7,1 M ² Hodnotný zachovalý prvek	<p>Stávající kamenné přístupové schodiště do kaple– střední část – kamenné bloky –7 stávajících kamenných stupňů uložených do maltového lože na štěrkovém podsypu, stupně s oblounovou profilací</p> <p>Stávající stav: povrch se známkami stárí – opotřebovanosti – ozeleněný povrch řasami a lišejníky. Celkové poškození - jednotlivé bloky jsou natě mechanicky poškozené, povrch kamene zvětřalý a znečištěný. Spárování je nesoudržné. Velké poškození vlivem povětrnostních vlivů, povrch hloubkově zvětřalý s úbytkem materiálu a poškozením hran. Jednotlivé stupně spojené kovovými sponami - povrch povrchově poškozen korozí.</p> <p>materiál: pískovec</p> <p>předpoklad opravy: odborné restaurování restaurátorem s licenci MK</p> <p>stupně budou restaurovány, včetně provedení povrchové zpevňující úpravy a konzervace povrchu hydrofobním nátěrem.</p> <p>+ NAHRAZENÍ NEJVÍCE POŠKOZENÝCH PRVKŮ NOVÝMI STUPNI - výměna částí stupňů v celkové délce 2 m</p> <p>Nutné provedení rozsáhlé odborné opravy - restaurování</p> <ul style="list-style-type: none"> - odstranění zeleně, mechanické očištění, vyškrábnutí spár, kamenická oprava s konzervací povrchu - provedení opravy v umělém kameni, retuše, stabilizace prvků, oprava se zachováním míry opotřebovanosti s ohledem na bezpečnost návštěvníků -doplnění chybějící modelace a chybějících prvků umělým kamenem ve stejné struktuře stávajícího kamene modelovým způsobem, s barevnou retuší povrchu - zatónování do odstínu stávající části pro sjednocení povrchu - oboustranně (předpoklad doplnění 5% ploch a 10 m´ profilovaných hran) - oprava nesoudržného spárování či doplnění novými částmi modelovým způsobem - provedení vytmelení vodorovných spár kamenickou vodovzdornou flexibilní směsí - sjednocení povrchu, zatónování či barvení bude provedeno dle výsledků restaurátorských průzkumů prezentace a přiznání spár bude upřesněna po provedení restaurátorských průzkumů -konzervace povrchu dle technologie danou restaurátorskými průzkumy - konzervace stávajícího povrchu se zpevněním povrchu impregnací – zachování protiskluzného povrchu, hydrofobizace pro odolnost proti povětrnostním vlivům dvousložkovým organokřemičitým prostředkem, zabraňující usazování špíny a přimrzání námrazy se zachováním prodyšnosti <u>kovové spony</u> - mechanické očištění,odřezání korozí, antikorozní nátěr, zcelující nátěry1x základní nátěr + 2x vrchní nátěr na kov 	1				1 komplet (7 stupňů)	Ochrana prvku v průběhu stavebních prací.

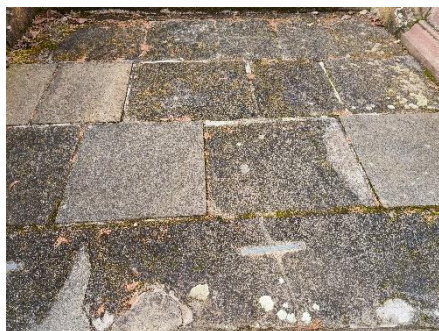
OZN.	ROZMĚR	POPIS	MNOŽSTVÍ (ks)					POZN.
			vychod- ní	jíž ní	západní	sever -ní	Σ	
KA/04	STÁVAJÍCÍ KAMENNÁ PODESTA SCHODIŠTĚ (STŘEDNÍ ČÁST) PŮDORYSNÁ PLOCHA CCA 5,5 M ² Hodnotný zachovalý prvek	<p>Stávající kamenná podesta přístupového schodiště – střední část – kamenné bloky Stávající skladba podesty: kamenné desky, lože z kamenné prosívky tl min. 50 mm, geotextilie, šterk fr. 20/40 tl. 60-120 mm</p> <p>Stávající stav: povrch se známkami stárí – opotřebovanosti – ozeleněný povrch řasami a lišejníky. Celkové poškození - jednotlivé bloky jsou notně mechanicky poškozené, povrch kamene zvětřalý a znečištěný. Spárování je nesoudržné. Velké poškození vlivem povětrnostních vlivů, povrch hloubkově zvětřalý s úbytkem materiálu a poškozením hran. Lokálně jsou dlaždice vyspádovány opačným směrem.</p> <p>materiál: pískovec</p> <p>předpoklad opravy: odborné restaurování restaurátorem s licenci MK kamenné desky budou restaurovány, včetně provedení povrchové zpevňující úpravy a konzervace povrchu hydrofobním nátěrem.</p> <p>Lokálně bude podesta rozebrána a přerovnána pro zajištění správného spádování podesty pro odvod srážkových vod směrem ze schodiště a od zábradlí – předpoklad přerovnění 3 m². Nutné provedení rozsáhlé odborné opravy - restaurování</p> <ul style="list-style-type: none"> - odstranění zeleně, mechanické očištění, vyškrábnutí spár, kamenická oprava s konzervací povrchu - provedení opravy v umělém kameni, retuše, stabilizace prvků, oprava se zachováním míry opotřebovanosti s ohledem na bezpečnost návštěvníků - doplnění chybějící modelace a chybějících prvků umělým kamenem ve stejné struktuře stávajícího kamene modelovým způsobem, s barevnou retuší povrchu - zatónování do odstínu stávající části pro sjednocení povrchu - oboustranně - oprava nesoudržného spárování či doplnění novými částmi modelovým způsobem - provedení vytmelení vodorovných spár kamenickou vodovzdornou flexibilní směsí - sjednocení povrchu, zatónování či barvení bude provedeno dle výsledků restaurátorských průzkumů prezentace a přiznání spár bude upřesněna po provedení restaurátorských průzkumů - konzervace povrchu dle technologie danou restaurátorskými průzkumy - konzervace stávajícího povrchu se zpevněním povrchu impregnací – zachování protiskluzného povrchu, hydrofobizace pro odolnost proti povětrnostním vlivům dvousložkovým organokřemičitým prostředkem, zabraňující usazování špíny a přimrzání námrazy se zachováním prodyšnosti 	1				1 komplet	Ochrana prvku v průběhu stavebních prací.

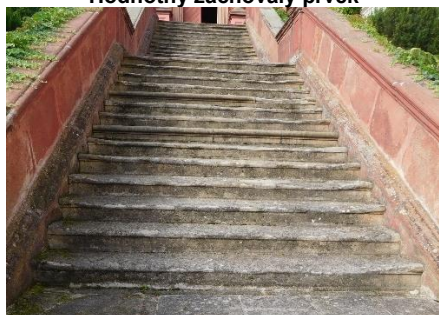
OZN.	ROZMĚR	POPIS	MNOŽSTVÍ (ks)					POZN.
			vychod- ní	jíž ní	západní	sever -ní	Σ	
KA/05	STÁVAJÍCÍ KAMENNÉ STUPNĚ - SCHODIŠTĚ (STŘEDNÍ ČÁST) 14X CCA 193,6/318 MM , Š. 2,68 M CELKOVÁ V.2710 MM PŮDORYSNÁ PLOCHA CCA 12 M ² Hodnotný zachovalý prvek	<p>Stávající kamenné přístupové schodiště do kaple– střední část – kamenné bloky –14 stávajících kamenných stupňů uložených do maltového lože na štěrkovém podsypu, stupně s oblounovou profilací</p> <p>Stávající stav: povrch se známkami stárí – opotřebovanosti – ozeleněný povrch řasami a lišejníky. Celkové poškození - jednotlivé bloky jsou natě mechanicky poškozené, povrch kamene zvětřalý a znečištěný. Spárování je nesoudržné. Velké poškození vlivem povětrnostních vlivů, povrch hloubkově zvětřalý s úbytkem materiálu a poškozením hran. Jednotlivé stupně spojené kovovými sponami - povrch povrchově poškozen korozí.</p> <p>materiál: pískovec</p> <p>předpoklad opravy: odborné restaurování restaurátorem s licenci MK</p> <p>stupně budou restaurovány, včetně provedení povrchové zpevňující úpravy a konzervace povrchu hydrofobním nátěrem.</p> <p>+ NAHRAZENÍ NEJVÍCE POŠKOZENÝCH PRVKŮ NOVÝMI STUPNI – výměna částí stupňů v celkové délce 2 m</p> <p>Nutné provedení rozsáhlé odborné opravy - restaurování</p> <ul style="list-style-type: none"> - odstranění zeleně, mechanické očištění, vyškrábnutí spár, kamenická oprava s konzervací povrchu - provedení opravy v umělém kameni, retuše, stabilizace prvků, oprava se zachováním míry opotřebovanosti s ohledem na bezpečnost návštěvníků -doplnění chybějící modelace a chybějících prvků umělým kamenem ve stejné struktuře stávajícího kamene modelovým způsobem, s barevnou retuší povrchu - zatónování do odstínu stávající části pro sjednocení povrchu - oboustranně (předpoklad doplnění 10 % ploch a 21 m² profilovaných hran) - oprava nesoudržného spárování či doplnění novými částmi modelovým způsobem - provedení vytmelení vodorovných spár kamenickou vodovzdornou flexibilní směsí - sjednocení povrchu, zatónování či barvení bude provedeno dle výsledků restaurátorských průzkumů prezentace a přiznání spár bude upřesněna po provedení restaurátorských průzkumů -konzervace povrchu dle technologie danou restaurátorskými průzkumy - konzervace stávajícího povrchu se zpevněním povrchu impregnací – zachování protiskluzného povrchu, hydrofobizace pro odolnost proti povětrnostním vlivům dvousložkovým organokřemičitým prostředkem, zabraňující usazování špíny a přimrzání námrazy se zachováním prodyšnosti <u>kovové spony</u> - mechanické očištění,odrezení korozí, antikorozní nátěr, zcelující nátěry1x základní nátěr + 2x vrchní nátěr na kov 	1				1 komplet (14 stupňů)	Ochrana prvku v průběhu stavebních prací.

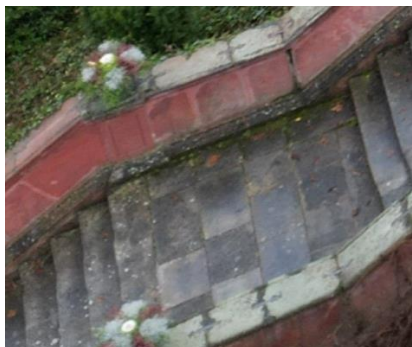
OZN.	ROZMĚR	POPIS	MNOŽSTVÍ (ks)					POZN.
			vychod- ní	jíž ní	západní	sever -ní	Σ	
KA/06	STÁVAJÍCÍ KAMENNÁ PODESTA SCHODIŠTĚ (HORNÍ ČÁST) PŮDORYSNÁ PLOCHA CCA 5,5 M ² Hodnotný zachovalý prvek	<p>Stávající kamenná podesta přístupového schodiště – střední část – kamenné bloky Stávající skladba podesty: kamenné desky, lože z kamenné prosívky tl min. 50 mm, geotextilie, šterk fr. 20/40 tl. 60-120 mm</p> <p>Stávající stav: povrch se známkami stárí – opotřebovanosti – ozeleněný povrch řasami a lišejníky. Celkové poškození - jednotlivé bloky jsou notně mechanicky poškozené, povrch kamene zvětřalý a znečištěný. Spárování je nesoudržné. Velké poškození vlivem povětrnostních vlivů, povrch hloubkově zvětřalý s úbytkem materiálu a poškozením hran. Lokálně jsou dlaždice vyspádovány opačným směrem.</p> <p>materiál: pískovec</p> <p>předpoklad opravy: odborné restaurování restaurátorem s licenci MK kamenné desky budou restaurovány, včetně provedení povrchové zpevňující úpravy a konzervace povrchu hydrofobním nátěrem.</p> <p>Lokálně bude podesta rozebrána a přerovnána pro zajištění správného spádování podesty pro odvod srážkových vod směrem ze schodiště a od zábradlí – předpoklad přerovnění 2 m². Nutné provedení rozsáhlé odborné opravy - restaurování</p> <ul style="list-style-type: none"> - odstranění zeleně, mechanické očištění, vyškrábnutí spár, kamenická oprava s konzervací povrchu - provedení opravy v umělém kameni, retuše, stabilizace prvků, oprava se zachováním míry opotřebovanosti s ohledem na bezpečnost návštěvníků - doplnění chybějící modelace a chybějících prvků umělým kamenem ve stejné struktuře stávajícího kamene modelovým způsobem, s barevnou retuší povrchu - zatónování do odstínu stávající části pro sjednocení povrchu - oboustranně - oprava nesoudržného spárování či doplnění novými částmi modelovým způsobem - provedení vytmelení vodorovných spár kamenickou vodovzdornou flexibilní směsí - sjednocení povrchu, zatónování či barvení bude provedeno dle výsledků restaurátorských průzkumů prezentace a přiznání spár bude upřesněna po provedení restaurátorských průzkumů - konzervace povrchu dle technologie danou restaurátorskými průzkumy - konzervace stávajícího povrchu se zpevněním povrchu impregnací – zachování protiskluzného povrchu, hydrofobizace pro odolnost proti povětrnostním vlivům dvousložkovým organokfemičtým prostředkem, zabraňující usazování špíny a přimrzání námrazy se zachováním prodyšnosti 	1				1 komplet	Ochrana prvku v průběhu stavebních prací.

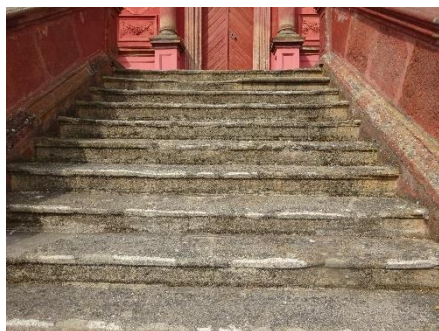
OZN.	ROZMĚR	POPIS	MNOŽSTVÍ (ks)					POZN.
			vychod- ní	jíž ní	západní	sever -ní	Σ	
KA/07	STÁVAJÍCÍ KAMENNÉ STUPNĚ - SCHODIŠTĚ (HORNÍ ČÁST) 14X CCA 202,8/318 MM , Š. 2,84 M CELKOVÁ V.2710 MM PŮDORYSNÁ PLOCHA CCA 11,9 M ² Hodnotný zachovalý prvek	<p>Stávající kamenné přístupové schodiště do kaple– horní část – kamenné bloky –14 stávajících kamenných stupňů uložených do maltového lože na šterkovém podsypu, stupně s oblounovou profilací</p> <p>Stávající stav: povrch se známkami stárí – opotřebovanosti – ozeleněný povrch řasami a lišejníky. Celkové poškození - jednotlivé bloky jsou notně mechanicky poškozené, povrch kamene zvětřalý a znečištěný. Spárování je nesoudržné. Velké poškození vlivem povětrnostních vlivů, povrch hloubkově zvětřalý s úbytkem materiálu a poškozením hran. Jednotlivé stupně spojené kovovými sponami - povrch povrchově poškozen korozí.</p> <p>materiál: pískovec</p> <p>předpoklad opravy: odborné restaurování restaurátorem s licenci MK</p> <p>stupně budou restaurovány, včetně provedení povrchové zpevňující úpravy a konzervace povrchu hydrofobním nátěrem.</p> <p>+ NAHRAZENÍ NEJVÍCE POŠKOZENÝCH PRVKŮ NOVÝMI STUPNI– výměna částí stupňů v celkové délce 7 m (celkem 6 ks plomb různých rozměrů)</p> <p>Nutné provedení rozsáhlé odborné opravy - restaurování</p> <p>- odstranění zeleně, mechanické očištění, vyškrábnutí spár, kamenická oprava s konzervací povrchu - provedení opravy v umělém kameni, retuše, stabilizace prvků, oprava se zachováním míry opotřebovanosti s ohledem na bezpečnost návštěvníků</p> <p>-doplnění chybějící modelace a chybějících prvků umělým kamenem ve stejné struktuře stávajícího kamene modelovým způsobem, s barevnou retuší povrchu - zatónování do odstínu stávající části pro sjednocení povrchu - oboustranně (předpoklad doplnění 10 % ploch a 20 m' profilovaných hran)</p> <p>- oprava nesoudržného spárování či doplnění novými částmi modelovým způsobem - provedení vytmelení vodorovných spár kamenickou vodovzdornou flexibilní směsí</p> <p>- sjednocení povrchu, zatónování či barvení bude provedeno dle výsledků restaurátorských průzkumů prezentace a přiznání spár bude upřesněna po provedení restaurátorských průzkumů</p> <p>-konzervace povrchu dle technologie danou restaurátorskými průzkumy - konzervace stávajícího povrchu se zpevněním povrchu impregnací – zachování protiskluzného povrchu, hydrofobizace pro odolnost proti povětrnostním vlivům dvousložkovým organokřemičitým prostředkem, zabraňující usazování špíny a přimrzání námrazy se zachováním prodyšnosti</p> <p><u>kovové spony</u> - mechanické očištění,odrezení korozí, antikorozní nátěr, zcelující nátěry1x základní nátěr + 2x vrchní nátěr na kov</p>	1				1 komplet (14 stupňů)	Ochrana prvku v průběhu stavebních prací.

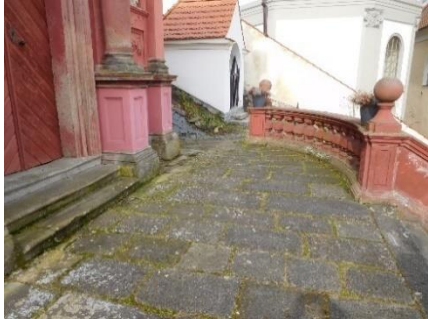
OZN.	ROZMĚR	POPIS	MNOŽSTVÍ (ks)					POZN.
			východ- ní	jíž- ní	západní	sever- ní	Σ	
KA/08	<p>STÁVAJÍCÍ KAMENNÁ PODESTA (PŘEDPROSTOR KAPLE) PŮDORYSNÁ PLOCHA CCA 35,1 M² Hodnotný zachovalý prvek</p>

<p>Stávající kamenná podesta předprostoru kaple – kamenné bloky Stávající skladba podesty: kamenné desky, lože z kamenné prosívky tl min. 50 mm, geotextilie, štěrk fr. 20/40 tl. 60-120 mm</p> <p>Stávající stav: povrch se známkami stáří – opotřebenosti – ozeleněný povrch řasami a lišejníky. Celkové poškození - jednotlivé bloky jsou notně mechanicky poškozené, povrch kamene zvětralý a znečištěný. Spárování je nesoudržné. Velké poškození vlivem povětrnostních vlivů, povrch hloubkově zvětralý s úbytkem materiálu a poškozením hran.</p> <p>materiál: pískovec</p> <p>předpoklad opravy: odborné restaurování restaurátorem s licenci MK kamenné desky budou lokálně rozebrány, restaurovány, včetně provedení povrchové zpevňující úpravy a konzervace povrchu hydrofobním nátěrem.</p> <p>+ NAHRAZENÍ NEJVÍCE POŠKOZENÝCH DESEK NOVÝMI DESKAMI do pískového lože (ostrý říční písek), v jižním nároží kaple nahrazení příliš malých kamenných desek většími deskami – předpoklad doplnění 25% desek</p> <p>- rozebrání předpoklad 50% plochy a vyspádování plochy směrem od kaple a od zábradlí, lokální zvýšení úrovně zpevněné plochy u kaple tak, aby byly zakryty zděné základové konstrukce pod kamennými prvky průčelí kaple</p> <p>Nutné provedení rozsáhlé odborné opravy - restaurování</p> <p>- odstranění zeleně, mechanické očištění, vyškrábnutí spár, kamenická oprava s konzervací povrchu - provedení opravy v umělém kameni, retuše, stabilizace prvků, oprava se zachováním míry opotřebenosti s ohledem na bezpečnost návštěvníků</p> <p>-doplnění chybějící modelace a chybějících prvků umělým kamenem ve stejné struktuře stávajícího kamene modelovým způsobem, s barevnou retuší povrchu - zatónování do odstínu stávající části pro sjednocení povrchu - oboustranně</p> <p>- oprava nesoudržného spárování či doplnění novými částmi modelovým způsobem - provedení vytmelení vodorovných spár kamenickou vodovzdornou flexibilní směsí</p> <p>- sjednocení povrchu, zatónování či barvení bude provedeno dle výsledků restaurátorských průzkumů prezentace a přiznání spár bude upřesněna po provedení restaurátorských průzkumů</p> <p>-konzervace povrchu dle technologie danou restaurátorskými průzkumy - konzervace stávajícího povrchu se zpevněním povrchu impregnací – zachování protiskluzného povrchu, hydrofobizace pro odolnost proti povětrnostním vlivům dvousložkovým organokřemičitým prostředkem, zabraňující usazování špíny a přimrzání námrazy se zachováním prodyšnosti</p> <p>-Kladení ve spádu směrem od kaple a od zábradlí</p> <div style="display: flex; justify-content: space-around; align-items: center;">

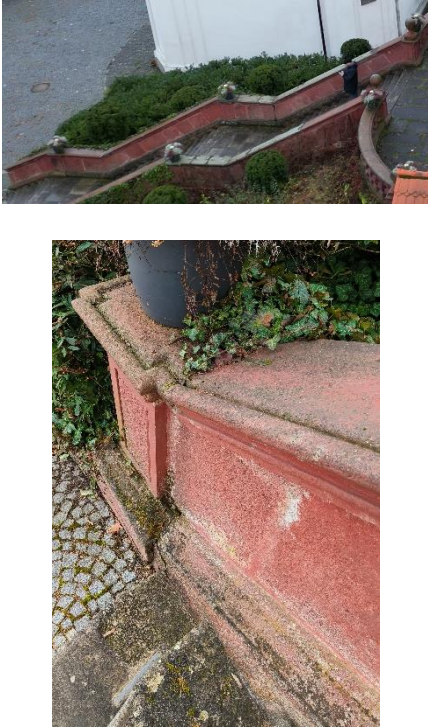
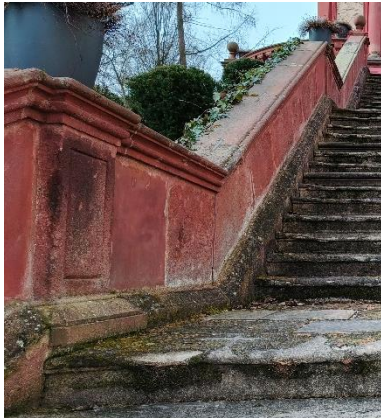
OZN.	ROZMĚR	POPIS	MNOŽSTVÍ (ks)					POZN.
			východ-ní	jíž-ní	západní	sever-ní	Σ	
KA/09	<p>STÁVAJÍCÍ KAMENNÉ ZÁBRADLÍ SCHODIŠTĚ - LEVÉ</p> <p>CELKOVÁ DÉLKA CCA 20 M</p> <p>Hodnotný zachovalý prvek</p>

<p>Stávající kamenné zábradlí přístupového schodiště – levé, včetně profilací, dělené na soklovou část, tělo a římsovou část (madlo)</p> <p>Stávající stav: povrch se známkami stáří – opotřebenosti – ozeleněný povrch řasami a lišejníky. Celkové poškození - jednotlivé části jsou natolik mechanicky poškozené, povrch kamene zvětralý a znečištěný. Spárování je nesoudržné. Velké poškození vlivem povětrnostních vlivů, povrch hloubkově zvětralý s úbytkem materiálu a poškozením hran. Jednotlivé části spojené kovovými sponami - povrch povrchově poškozen korozí.</p> <p>materiál: pískovec</p> <p>předpoklad opravy: odborné restaurování restaurátorem s licenci MK kamenné desky budou restaurovány, včetně provedení povrchové zpevňující úpravy a konzervace povrchu hydrofobním nátěrem.</p> <p>Nutné provedení rozsáhlé odborné opravy - restaurování</p> <ul style="list-style-type: none"> - odstranění zeleně, mechanické očištění, vyškrábnutí spár, kamenická oprava s konzervací povrchu - provedení opravy v umělém kameni, retuše, stabilizace prvků, -doplnění chybějící modelace a chybějících prvků umělým kamenem ve stejné struktuře stávajícího kamene modelovým způsobem, s barevnou retuší povrchu - zatónování do odstínu stávající části pro sjednocení povrchu - oboustranně (předpoklad doplnění 20 % ploch včetně profilací) - oprava nesoudržného spárování či doplnění novými částmi modelovým způsobem - provedení vytmelení vodorovných spár kamenickou vodovzdornou flexibilní směsí - sjednocení povrchu, zatónování či barvení bude provedeno dle výsledků restaurátorských průzkumů (předpoklad odstín: červená) prezentace a přiznání spár bude upřesněna po provedení restaurátorských průzkumů -konzervace povrchu dle technologie danou restaurátorskými průzkumy - konzervace stávajícího povrchu se zpevněním povrchu impregnací, hydrofobizace pro odolnost proti povětrnostním vlivům dvousložkovým organokřemičitým prostředkem, zabraňující usazování špíny a přimrzání námrazy se zachováním prodyšnosti <p><u>kovové spony</u> - mechanické očištění, odizení koroze, antikorozi nátěr, zcelující nátěry 1x základní nátěr + 2x vrchní nátěr na kov</p>

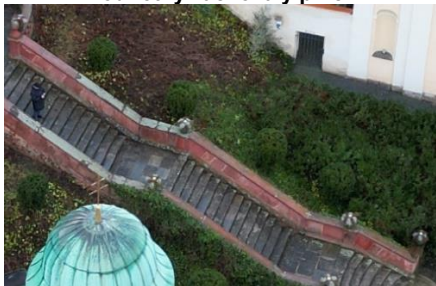
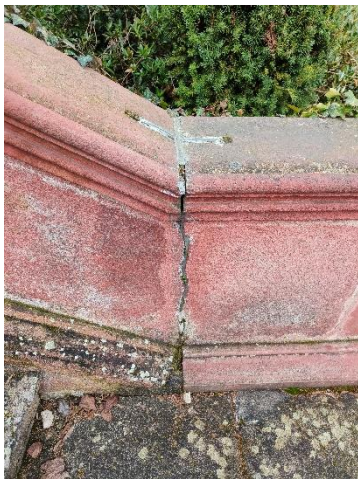
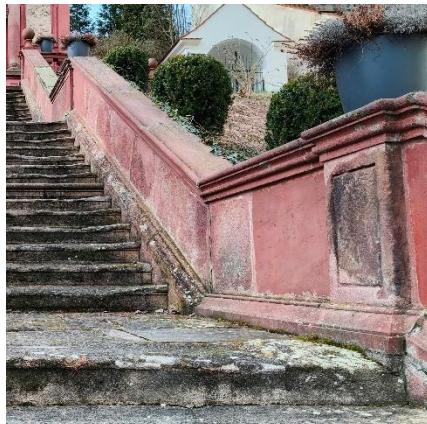
OZN.	ROZMĚR	POPIS	MNOŽSTVÍ (ks)					POZN.	
			východ- ní	již ní	západní	sever -ní	Σ		
KA/10	<div>STÁVAJÍCÍ KAMENNÉ ZÁBRADLÍ SCHODIŠTĚ - PRAVÉ</div> <div>CELKOVÁ DÉLKA CCA 20 M</div> <div>Hodnotný zachovalý prvek</div> <div>

</div>	<p>Stávající kamenné zábradlí přístupového schodiště – pravé, včetně profilací, dělené na soklovou část, tělo a římsovou část (madlo)</p> <p>Stávající stav: povrch se známkami stárí – opotřebovanosti – ozeleněný povrch řasami a lišejníky. Celkové poškození - jednotlivé části jsou natolik mechanicky poškozené, povrch kamene zvětralý a znečištěný. Spárování je nesoudržné. Velké poškození vlivem povětrnostních vlivů, povrch hloubkově zvětralý s úbytkem materiálu a poškozením hran. Jednotlivé části spojené kovovými sponami - povrch povrchově poškozen korozí.</p> <p>materiál: pískovec</p> <p>předpoklad opravy: odborné restaurování restaurátorem s licenci MK kamenné desky budou restaurovány, včetně provedení povrchové zpevňující úpravy a konzervace povrchu hydrofobním nátěrem.</p> <p>Nutné provedení rozsáhlé odborné opravy - restaurování</p> <ul style="list-style-type: none">- odstranění zeleně, mechanické očištění, vyškrábnutí spár, kamenická oprava s konzervací povrchu - provedení opravy v umělém kameni, retuše, stabilizace prvků-doplnění chybějící modelace a chybějících prvků umělým kamenem ve stejné struktuře stávajícího kamene modelovým způsobem, s barevnou retuší povrchu - zatónování do odstínu stávající části pro sjednocení povrchu - oboustranně (předpoklad doplnění 20 % ploch včetně profilací)- oprava nesoudržného spárování či doplnění novými částmi modelovým způsobem - provedení vytmelení vodorovných spár kamenickou vodovzdornou flexibilní směsí- sjednocení povrchu, zatónování či barvení bude provedeno dle výsledků restaurátorských průzkumů (předpoklad odstín: červená) prezentace a přiznání spár bude upřesněna po provedení restaurátorských průzkumů-konzervace povrchu dle technologie danou restaurátorskými průzkumy - konzervace stávajícího povrchu se zpevněním povrchu impregnací, hydrofobizace pro odolnost proti povětrnostním vlivům dvousložkovým organokřemičitým prostředkem, zabraňující usazování špíny a přimrzání námrazy se zachováním prodyšnosti-<u>kovové spony</u> - mechanické očištění,odrezení koroze, antikorozní nátěr, zcelující nátěry1x základní nátěr + 2x vrchní nátěr na kov <div>

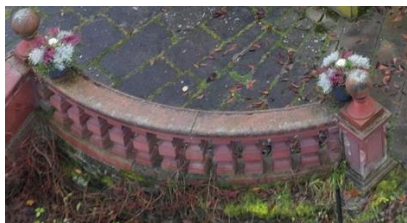
OZN.	ROZMĚR	POPIS	MNOŽSTVÍ (ks)					POZN.
			vychod- ní	již- ní	západní	sever- ní	Σ	
KA/11	STÁVAJÍCÍ KAMENNÉ ZÁBRADLÍ - BALUSTRÁDA - PRAVÁ CELKOVÁ DÉLKA CCA 5,3 M Hodnotný zachovalý prvek	<p>Stávající kamenné zábradlí podesty – balustráda – pravá část. Zábradlí včetně profilací, dělené na soklovou část (trnož), balustrádové kuželky nebo nárožní pilíře a římsovou část (madlo)</p> <p>Stávající stav: povrch se známkami stáří – opotřebovanosti – ozeleněný povrch řasami a lišejníky. Celkové poškození - jednotlivé části jsou natně mechanicky poškozené, povrch kamene zvětřalý a znečištěný. Spárování je nesoudržné. Velké poškození vlivem povětrnostních vlivů, povrch hloubkově zvětřalý s úbytkem materiálu a poškozením hran. Jednotlivé části spojené kovovými sponami - povrch povrchově poškozen korozí.</p> <p>materiál: pískovec</p> <p>předpoklad opravy: odborné restaurování restaurátorem s licenci MK</p> <p>kamenné desky budou restaurovány, včetně provedení povrchové zpevňující úpravy a konzervace povrchu hydrofobním nátěrem.</p> <p>Nutné provedení rozsáhlé odborné opravy - restaurování</p> <ul style="list-style-type: none"> - odstranění zeleně, mechanické očištění, vyškrábnutí spár, kamenická oprava s konzervací povrchu - provedení opravy v umělém kameni, retuše, stabilizace prvků -doplnění chybějící modelace a chybějících prvků umělým kamenem ve stejné struktuře stávajícího kamene modelovým způsobem, s barevnou retuší povrchu - zatónování do odstínu stávající části pro sjednocení povrchu - oboustranně - oprava nesoudržného spárování či doplnění novými částmi modelovým způsobem - provedení vytmelení vodorovných spár kamenickou vodovzdornou flexibilní směsí - sjednocení povrchu, zatónování či barvení bude provedeno dle výsledků restaurátorských průzkumů (předpoklad odstín: červená) prezentace a přiznání spár bude upřesněna po provedení restaurátorských průzkumů -konzervace povrchu dle technologie danou restaurátorskými průzkumy - konzervace stávajícího povrchu se zpevněním povrchu impregnací, hydrofobizace pro odolnost proti povětrnostním vlivům dvousložkovým organokřemičitým prostředkem, zabraňující usazování špíny a přimrzání námrazy se zachováním prodyšnosti -<u>kovové spony</u> - mechanické očištění,odrezení koroze, antikorozi nátěr, zcelující nátěry1x základní nátěr + 2x vrchní nátěr na kov 	1				1 komplet	Ochrana prvku v průběhu stavebních prací.

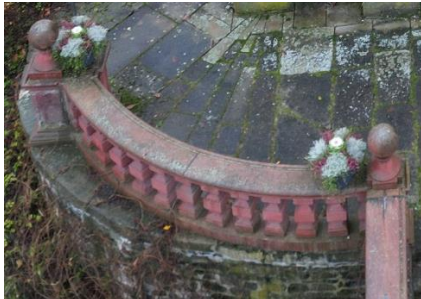
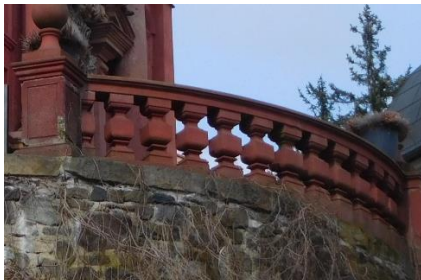
OZN.	ROZMĚR	POPIS	MNOŽSTVÍ (ks)					POZN.
			východ- ní	již ní	západní	sever -ní	Σ	
KA/12	<div>STÁVAJÍCÍ KAMENNÉ ZÁBRADLÍ - BALUSTRÁDA - LEVÁ</div> <div>CELKOVÁ DÉLKA CCA 5,3 M</div> <div>Hodnotný zachovalý prvek</div>	<div>Stávající kamenné zábradlí podesty – balustráda – levá část. Zábradlí včetně profilací, dělené na soklovou část (trnož), balustrádové kuželky nebo nárožní pilíře a římsovou část (madlo)</div> <div>Stávající stav: povrch se známkami stárí – opotřebovanosti – ozeleněný povrch řasami a lišejníky. Celkové poškození - jednotlivé části jsou notně mechanicky poškozené, povrch kamene zvětřalý a znečištěný. Spárování je nesoudržné. Velké poškození vlivem povětrnostních vlivů, povrch hloubkově zvětřalý s úbytkem materiálu a poškozením hran. Jednotlivé části spojené kovovými sponami - povrch povrchově poškozen korozí.</div> <div>materiál: pískovec</div> <div>předpoklad opravy: odborné restaurování restaurátorem s licenci MK</div> <div>kamenné desky budou restaurovány, včetně provedení povrchové zpevňující úpravy a konzervace povrchu hydrofobním nátěrem.</div> <div>Nutné provedení rozsáhlé odborné opravy - restaurování</div> <div>- odstranění zeleně, mechanické očištění, vyškrábnutí spár, kamenická oprava s konzervací povrchu - provedení opravy v umělém kameni, retuše, stabilizace prvků</div> <div>-doplnění chybějící modelace a chybějících prvků umělým kamenem ve stejné struktuře stávajícího kamene modelovým způsobem, s barevnou retuší povrchu - zatónování do odstínu stávající části pro sjednocení povrchu - oboustranně</div> <div>- oprava nesoudržného spárování či doplnění novými částmi modelovým způsobem - provedení vytmelení vodorovných spár kamenickou vodovzdornou flexibilní směsí</div> <div>- sjednocení povrchu, zatónování či barvení bude provedeno dle výsledků restaurátorských průzkumů (předpoklad odstín: červená) prezentace a přiznání spár bude upřesněna po provedení restaurátorských průzkumů</div> <div>-konzervace povrchu dle technologie danou restaurátorskými průzkumy - konzervace stávajícího povrchu se zpevněním povrchu impregnací, hydrofobizace pro odolnost proti povětrnostním vlivům dvousložkovým organokřemičitým prostředkem, zabraňující usazování špíny a přimrzání námrazy se zachováním prodyšnosti</div> <div>kovové spony - mechanické očištění,odrezení korozeí, antikorozií nátěr, zcelující nátěry1x základní nátěr + 2x vrchní nátěr na kov</div>	1				1 komplet	Ochrana prvku v průběhu stavebních prací.

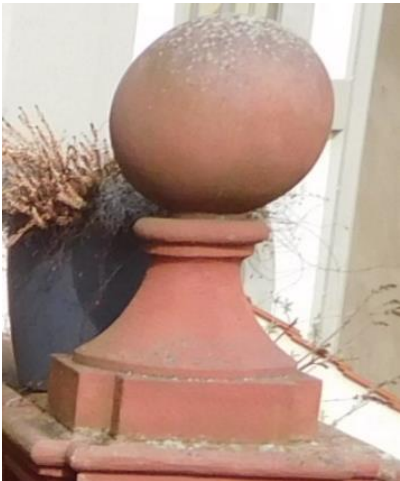
OZN.	ROZMĚR	POPIS	MNOŽSTVÍ (ks)					POZN.
			vychod- ní	již ní	západní	sever -ní	Σ	
KA/13	STÁVAJÍCÍ KAMENNÉ ČUČKY ZÁBRADLÍ Š. 380 MM V. 680 MM

<p>Stávající kamenné profilované čučky na zábradlí předprostoru kaple.</p> <p>Stávající stav: povrch se známkami stárí – opotřebovanosti – ozeleněný povrch řasami a lišejníky. Celkové poškození - jednotlivé části jsou natrhnuty mechanicky poškozené, povrch kamene zvětřený a znečištěný. Spárování je nesoudržné. Velké poškození vlivem povětrnostních vlivů, povrch hloubkově zvětřený s úbytkem materiálu a poškozením hran.</p> <p>materiál: pískovec</p> <p>předpoklad opravy: odborné restaurování restaurátorem s licenci MK</p> <p>kamenné desky budou restaurovány, včetně provedení povrchové zpevňující úpravy a konzervace povrchu hydrofobním nátěrem.</p> <p>Nutné provedení rozsáhlé odborné opravy - restaurování</p> <ul style="list-style-type: none"> - odstranění zeleně, mechanické očištění, vyškrábnutí spár, kamenická oprava s konzervací povrchu - provedení opravy v umělém kameni, retuše, stabilizace prvků -doplnění chybějící modelace a chybějících prvků umělým kamenem ve stejné struktuře stávajícího kamene modelovým způsobem, s barevnou retuší povrchu - zatónování do odstínu stávající části pro sjednocení povrchu - oboustranně - oprava nesoudržného spárování či doplnění novými částmi modelovým způsobem - provedení vytmelení vodorovných spár kamenickou vodovzdornou flexibilní směsí - sjednocení povrchu, zatónování či barvení bude provedeno dle výsledků restaurátorských průzkumů (předpoklad odstín: červená) prezentace a přiznání spár bude upřesněna po provedení restaurátorských průzkumů -konzervace povrchu dle technologie danou restaurátorskými průzkumy - konzervace stávajícího povrchu se zpevněním povrchu impregnací, hydrofobizace pro odolnost proti povětrnostním vlivům dvousložkovým organokřemičným prostředkem, zabráňující usazování špíny a přimrzání námrazy se zachováním prodyšnosti 	4				4 KS	Ochrana prvku v průběhu stavebních prací.
