ZODP. PROJEKTANT	PROJEKTANT	STUPEŇ DOKUM.	TP	Ing. Igor Hrazdil projekty, inženýrská činnost, provádění staveb Kfely 81, 363 01 OSTROV tel.: +420 776 555 866, IDDS: se4jac2 e-mail: ing.igor.hrazdil@seznam.cz IČO: 10343237 DIČ: CZ5802180043	
ING. IGOR HRAZDIL	ING. IGOR HRAZDIL	DATUM	03/2024		
 		POČET STRAN	17		
STAVEBNÍK : Město Ostrov, Jáchymovská 1, 363 20 Ostrov				ČÍS.ZAKÁZKY	OZN.PŘÍL.
STAVBA : Celoplošné opravy MK v Ostrově ČÁST : U Nemocnice: Severní/Luční – Borecká				24-012/1	-
OBSAH : TECHNICKÁ POMOC				ČÍSLO KOPIE

1) Rozsah stavby:

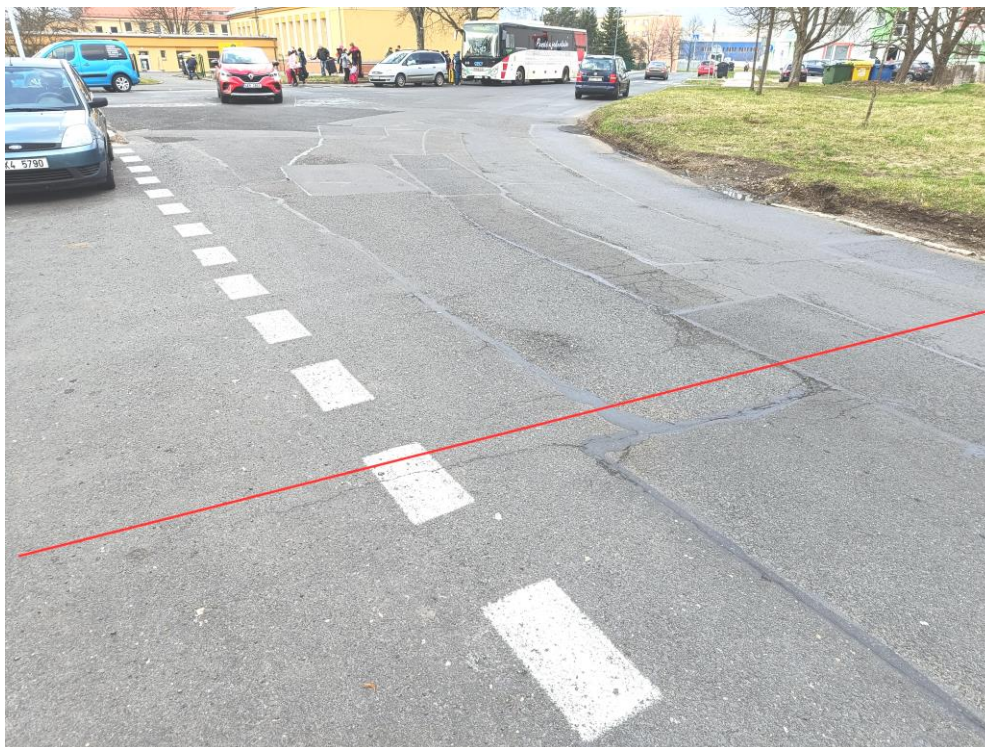
Obr. č. 1 – Začátek opravy u trhliny:

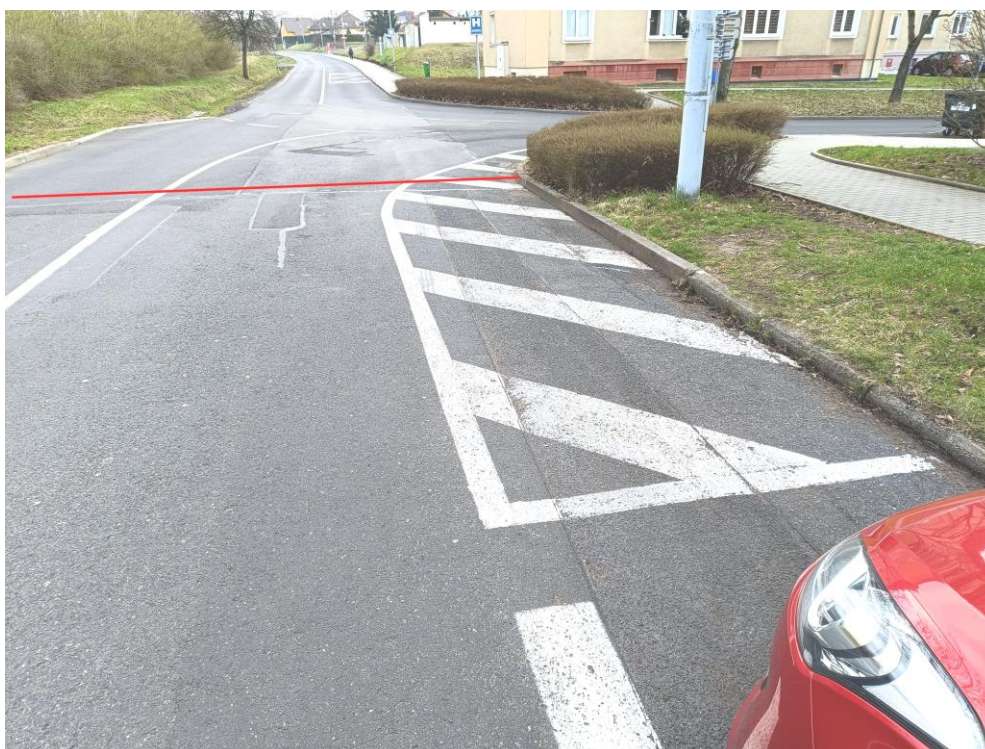
Obr. č. 2 – Konec opravy na konci rekonstruované části:

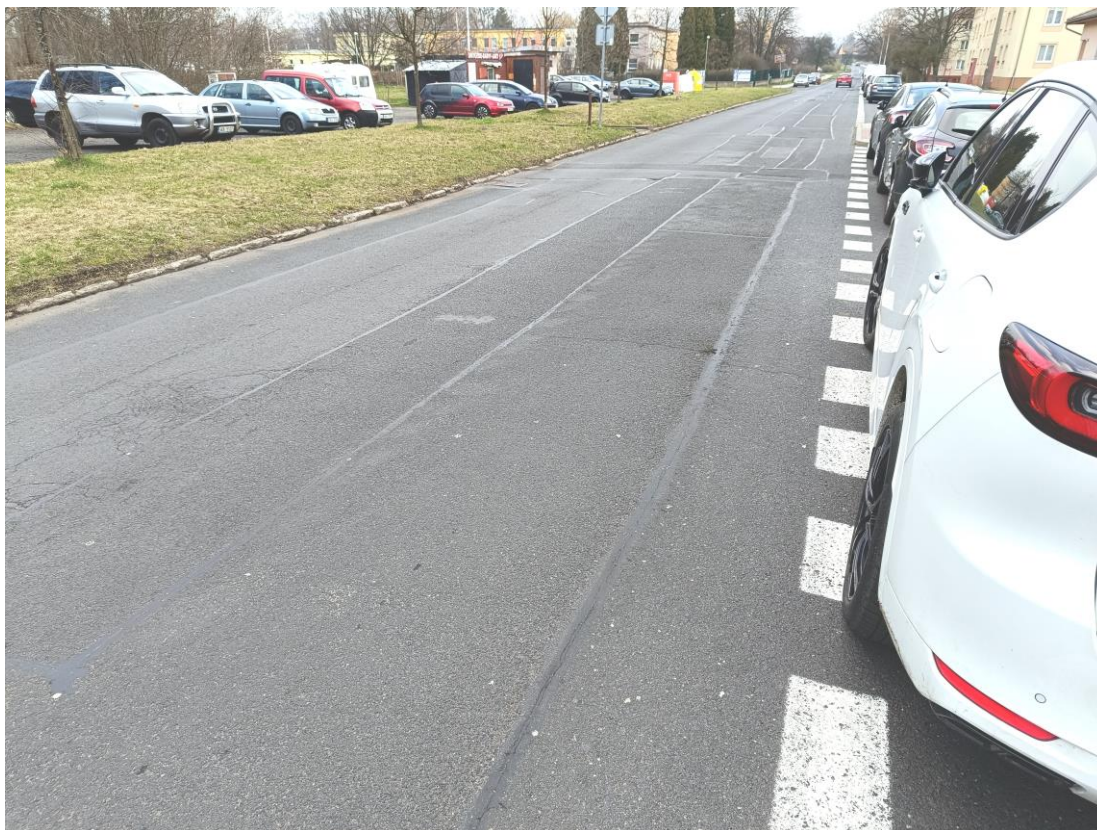
Obr. č. 3 – Patrný pokles způsobený poruchou podloží se sítovými trhlinami, lokální opravy, staré obrubníky, stará uliční vpust:

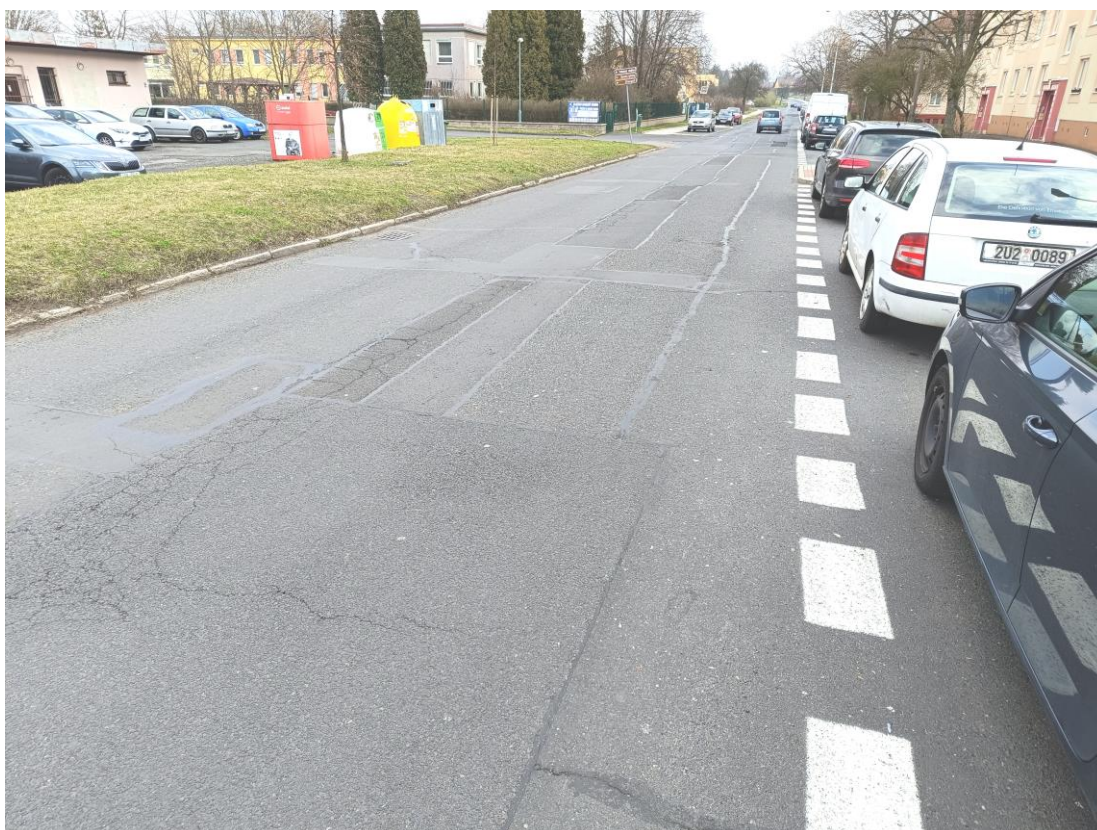
Obr. č. 4 – Podélné a příčné trhliny, degradace středu vozovky díky pronikání vody trhlinami do podloží:

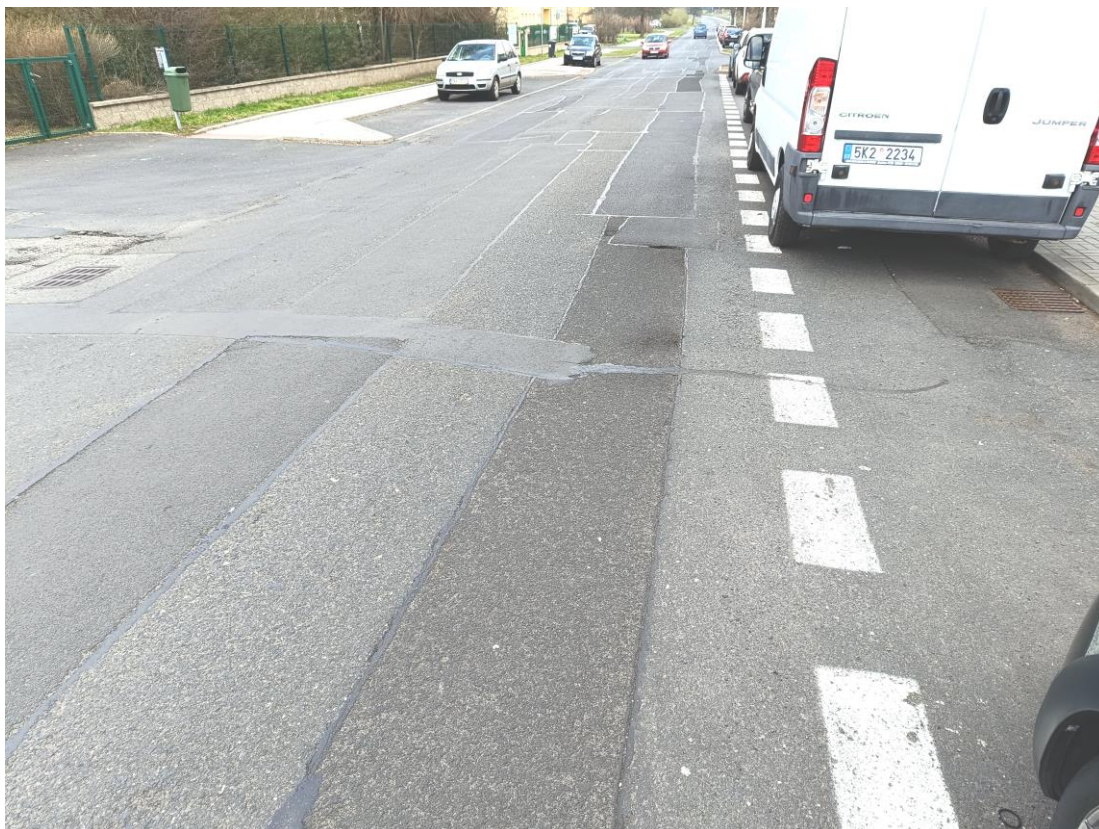
Obr. č. 5 – Několikanásobné lokální opravy v minulosti, jižní parkovací záliv s mírným poškozením:

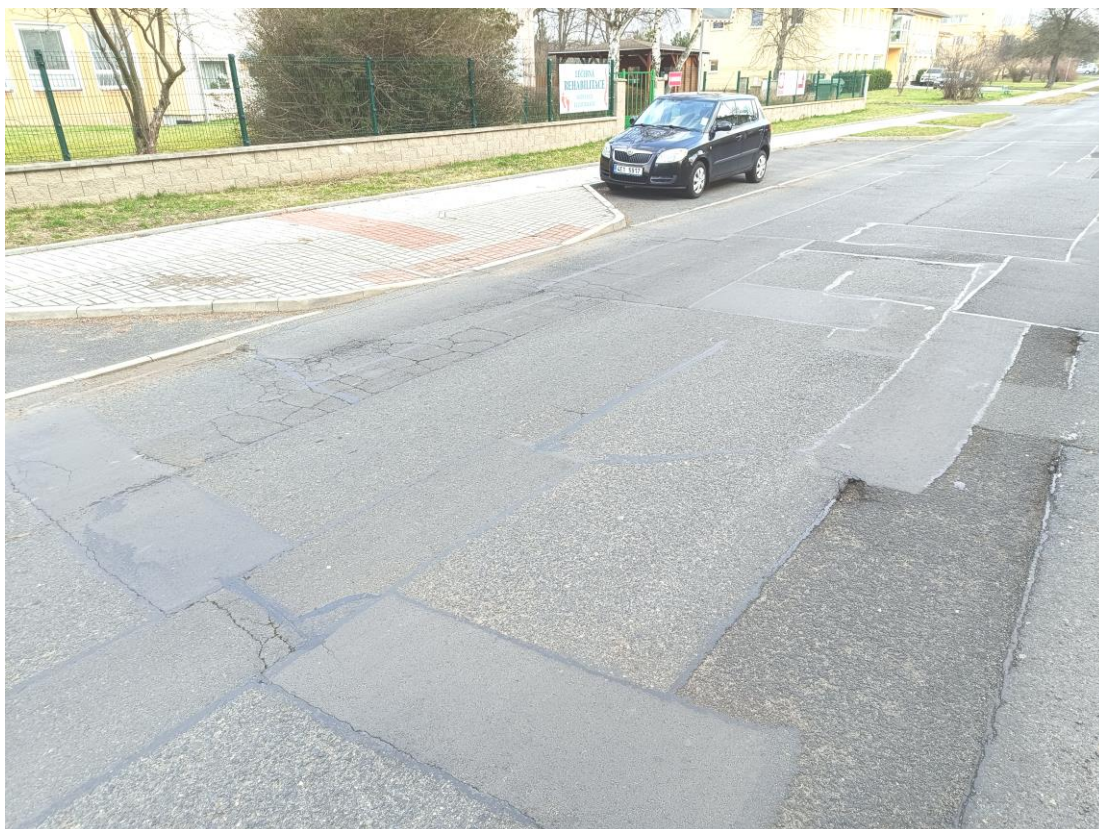
Obr. č. 6 – Síťové trhliny ve stopě vozidel způsobené neúnosným podložím, severní parkovací záliv včetně obrubníků v dobrém stavu:

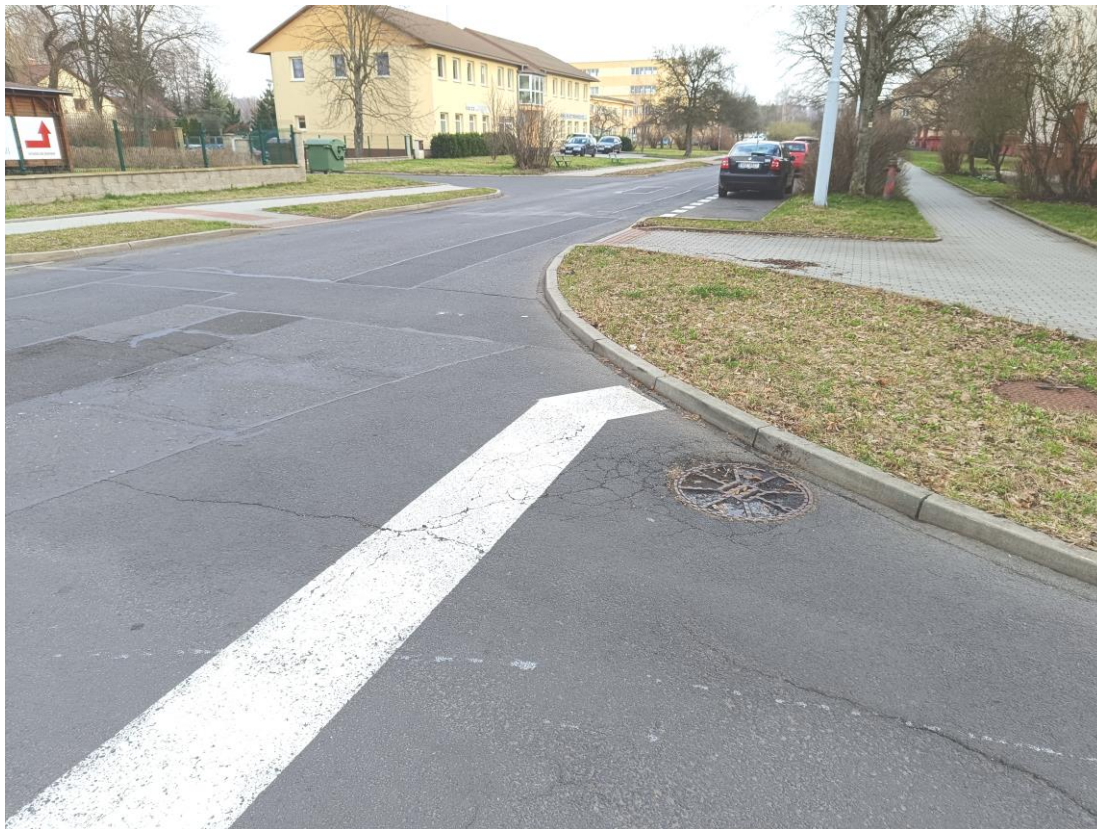
Obr. č. 7 – Sít'ové a reflexní trhliny v oblasti křižovatky s ulicí Horskou:

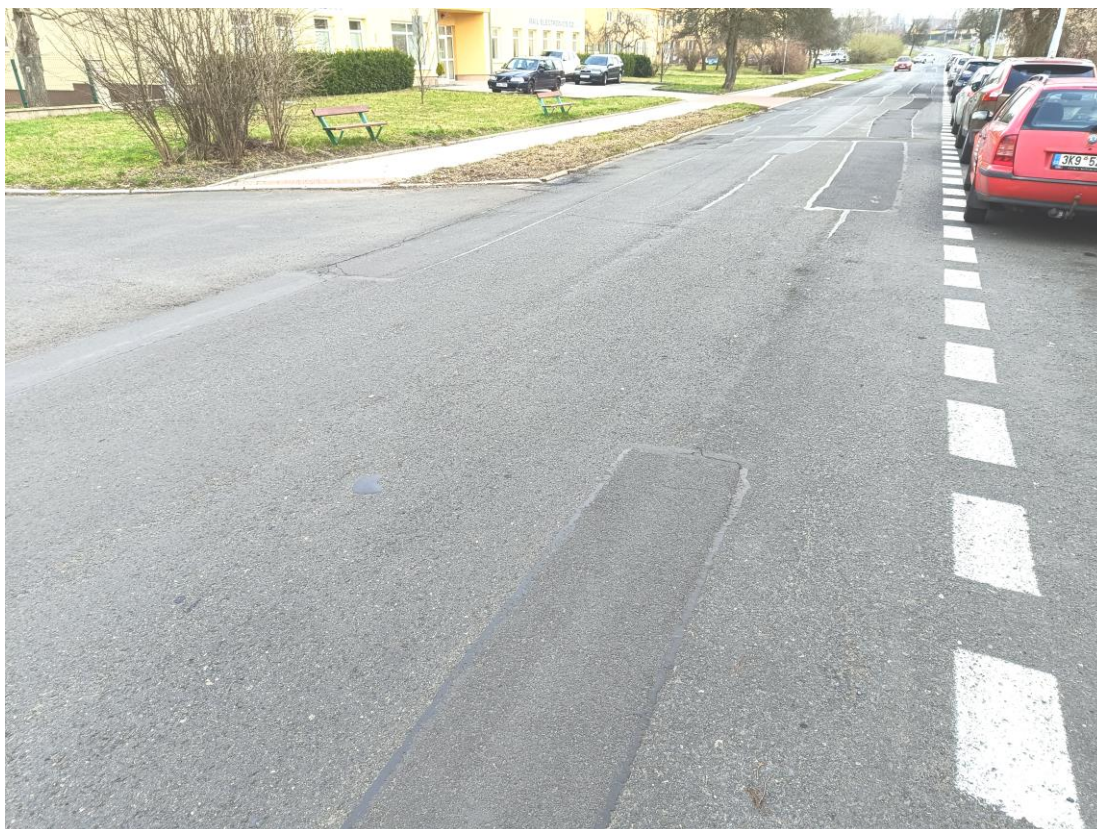
Obr. č. 8 – Sít'ové trhliny vlevo způsobené snížením únosnosti podloží v důsledku malého podélného spádu a následným dlouhodobým zvodněním okraje vozovky díky jejímu poklesu a nefunkčním obrubníkům:

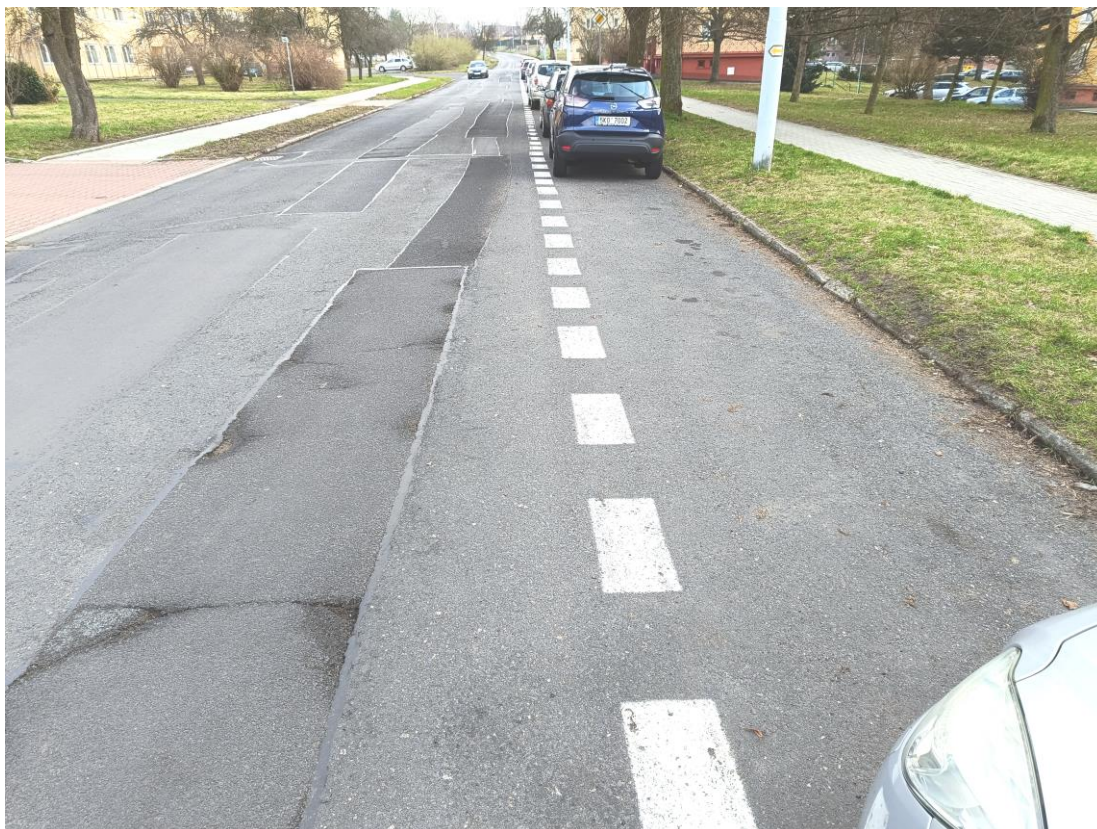
Obr. č. 9 – Jižní parkovací pruh v úseku mezi Horskou a Boreckou v zachovalém stavu, avšak s rozpadlými obrubníky, nesčetné lokální opravy jízdního pásu:

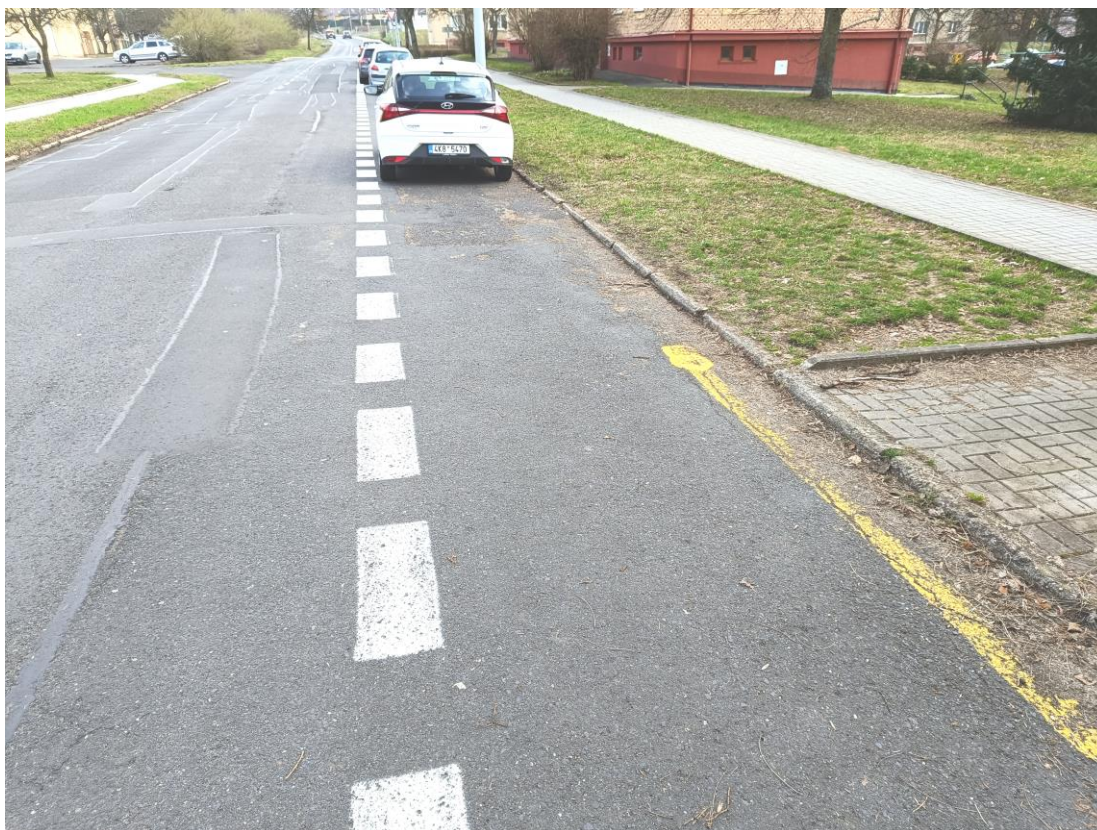
Obr. č. 10 – Mírné poškození obrubné vrstvy jižního parkovacího pruhu, avšak staré obrubníky, na severní straně rozpadlé obrubníky způsobily snížení únosnosti podkladních vrstev a vznik síťových trhlin, vozovka s reflexními trhlinami mnohonásobně opravovaná:
