RESTAURÁTORSKÁ DOKUMENTACE

Restaurátorský průzkum a záměr na tzv. Bílé bráně v Ostrově nad Ohří

Srpen 2021

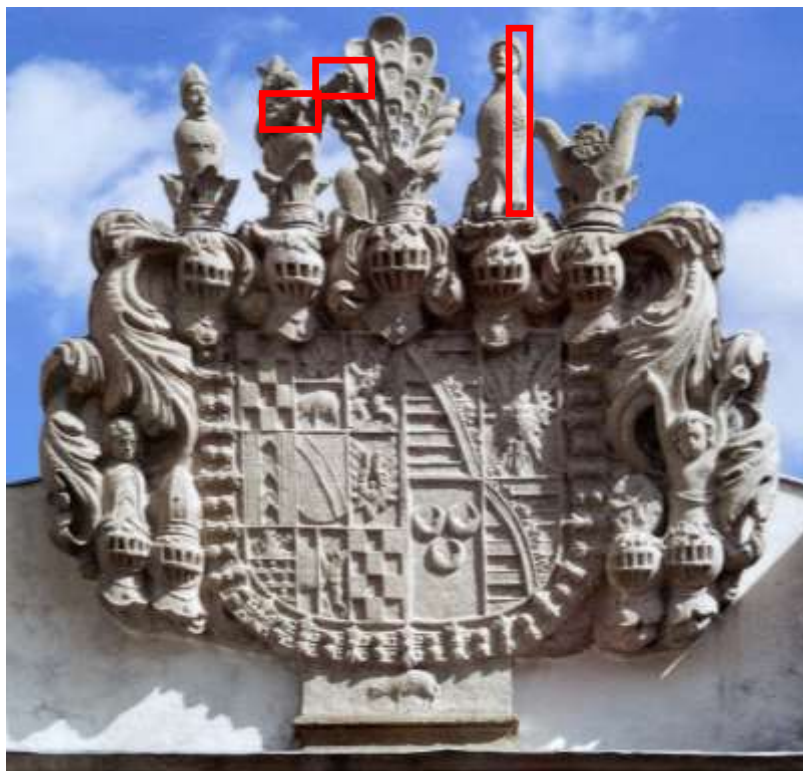
Úvodem je nutné podotknout, že celá vzniklá situace je způsobena absencí preventivní údržby, která trvá od posledního restaurátorského zákroku, který byl proveden v roce 2005. Celých 16 let nebyla provedena obhlídka architektury a hlavně klenotů, které byly nově provedeny do umělého kamene a dnes již musely být deinstalovány, protože u nich došlo k takovému poškození (vlivem zatékání vody a vymrazovacím cyklům), že již začaly být nebezpečné. Jde o to, že jsou tak subtilní, že tato preventivní údržba by byla nutná, i kdyby byly provedeny do přírodního kamene, protože po prohlídce (v rámci tohoto průzkumu) sundaných a uložených klenotů je možno konstatovat, že materiálově jsou v dobré kondici, ale subtilní detaily a spoje (tlapy lva, bazilišek, koncovky korun) degradují mnohem rychleji než masivní části a tudíž nemohou být ponechány s ohledem ke své subtilnosti bez pravidelných kontrol. Samozřejmě velmi důležité u takových to prvků je jejich kotvení.

Obdélníky označují nejvíce degradované části klenotů

U klenotů se nabízejí tři variantní řešení.

Jaká z variant bude vybrána bude záležet na koncepci pracovníků NPÚ a investora. Z dlouhodobého hlediska a s ohledem k vynaloženým finančním prostředkům doporučujeme variantu č.2.

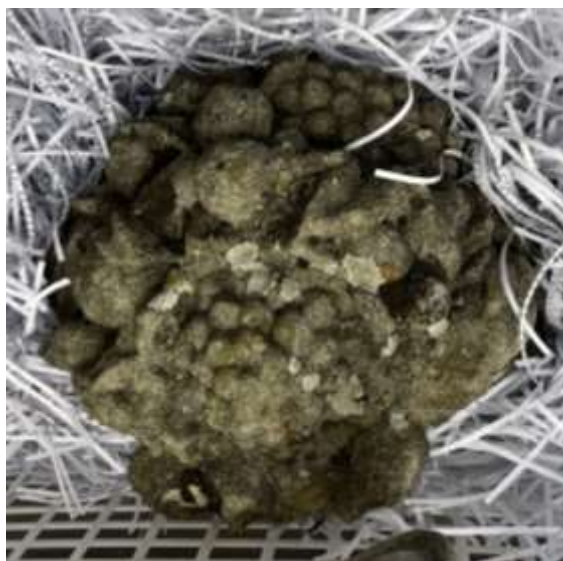
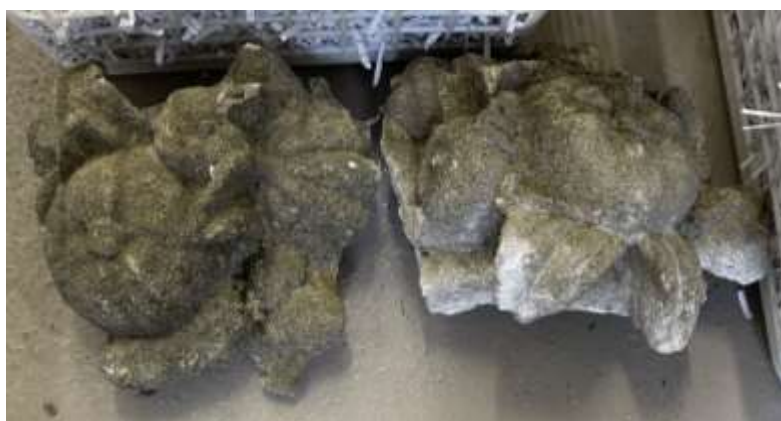
Toto platí i o doplňovaných vázách, především v partiích pugetů, které byly též provedeny z umělého kamene.

Ukázky odloučených výdusků květů a ovoce

U všech zmíněných prvků je též důležité neopomenout negativní působení biologických náletů (mechy a lišejníky), viz fotografie výše.

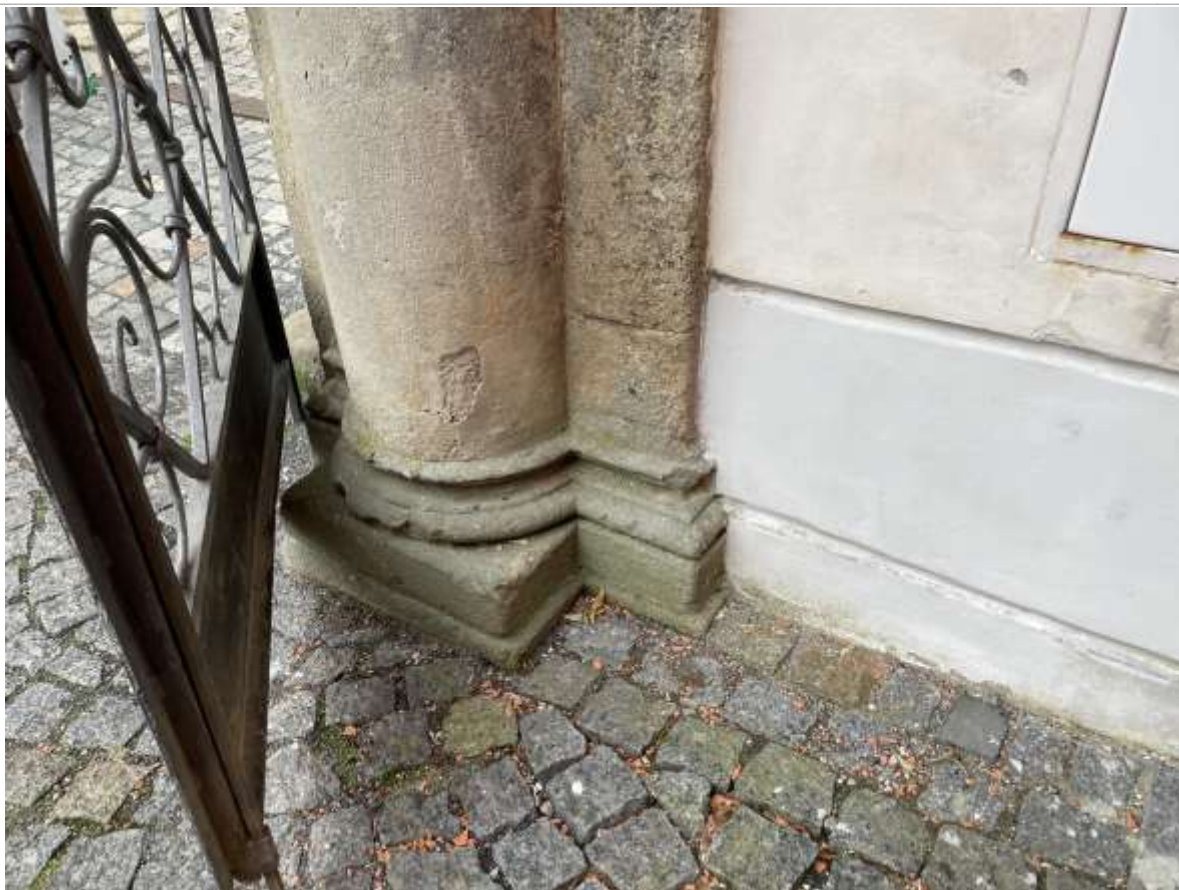
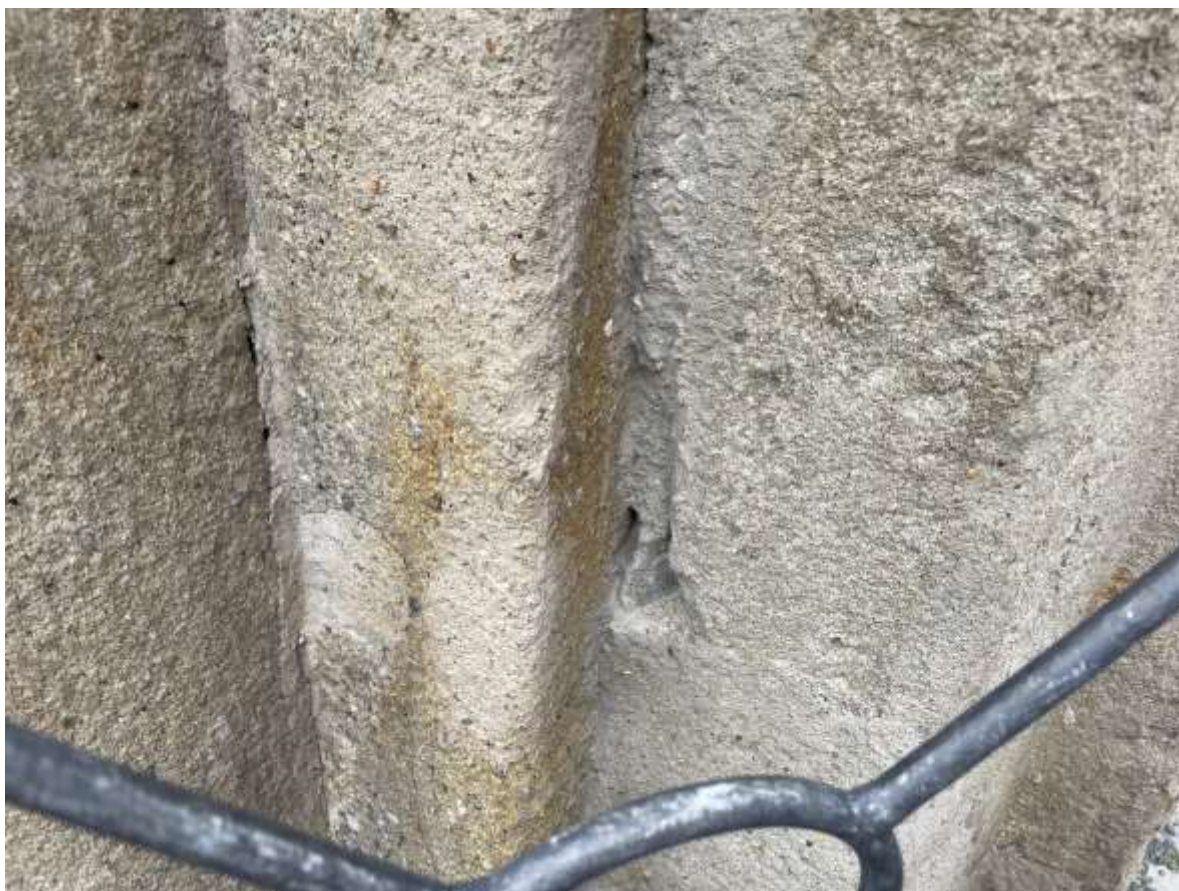
U kamenných prvků brány a váz platí to samé, jako u již zmíněných klenotů. Je zde patrna absence preventivní údržby po dobu šestnácti let, což odpovídá jejímu současnému stavu. Je zde zjevné zvětvování povrchu a opětovné odlučování plastických plomb a tím objevující se praskliny. Též v místech štuků, po stranách znaků dochází k jeho odlučování, které ale není způsobeno zatékáním z koruny brány, protože je pouze povrchové, což je způsobeno přirozeným stárnutím použitých materiálů a mechanickým působením větru a deště.

Pohledy na spodní části kamenné architektury s různými stupni jeho degradace

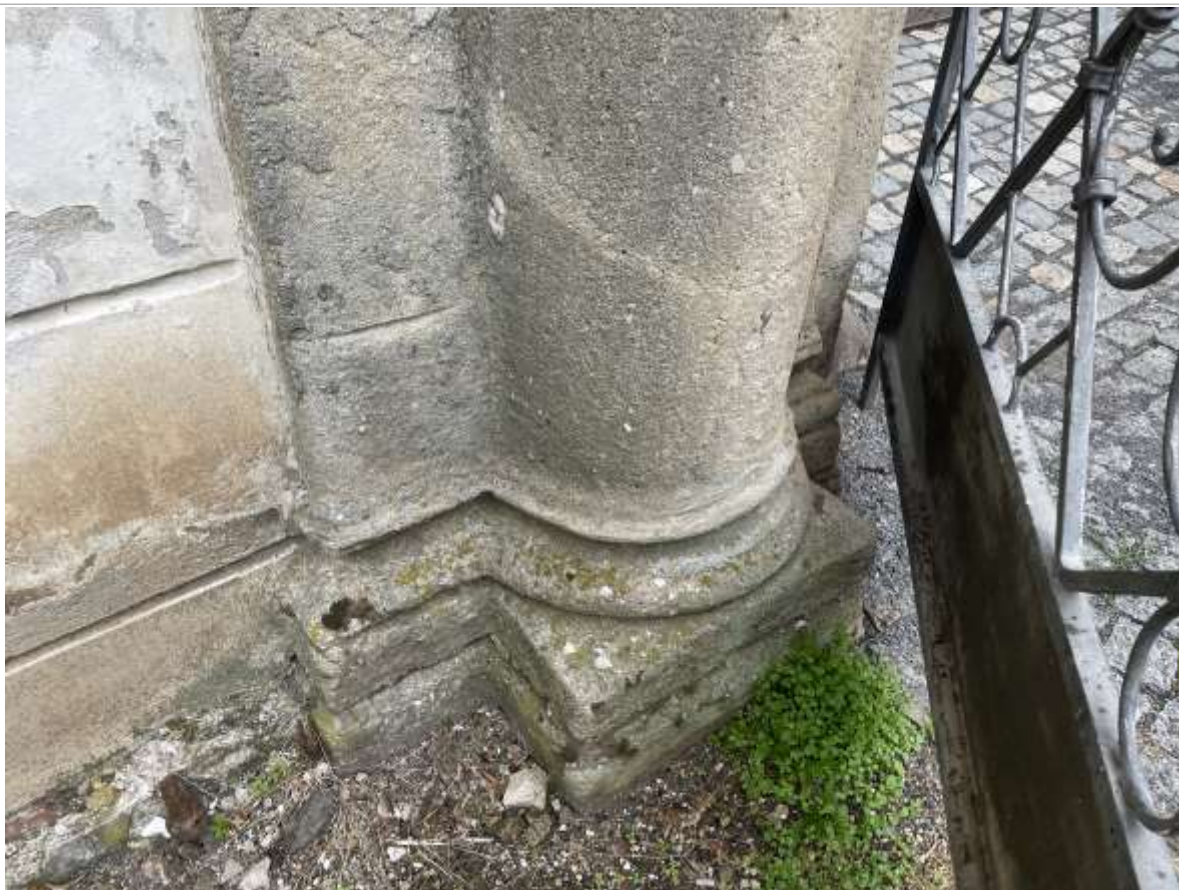
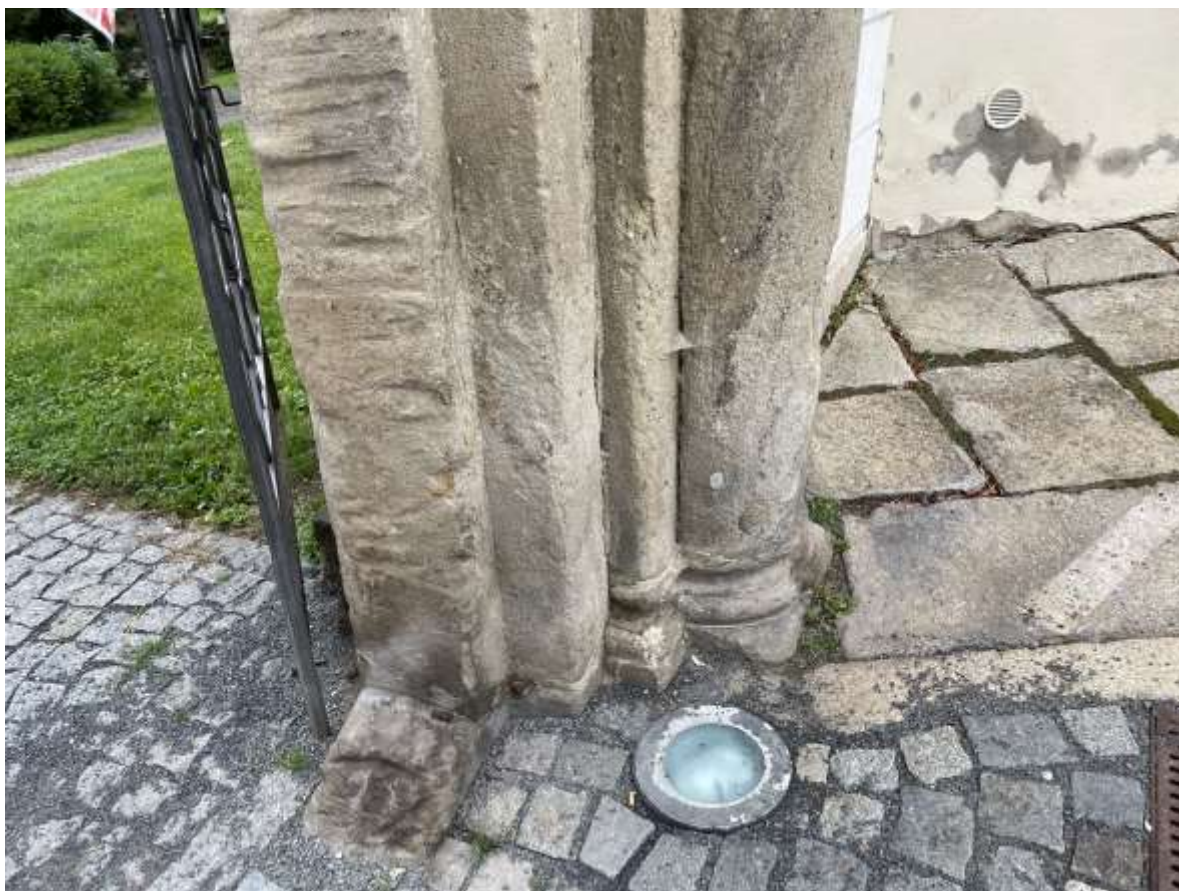
Pohledy na spodní části kamenné architektury s různými stupni jeho degradace

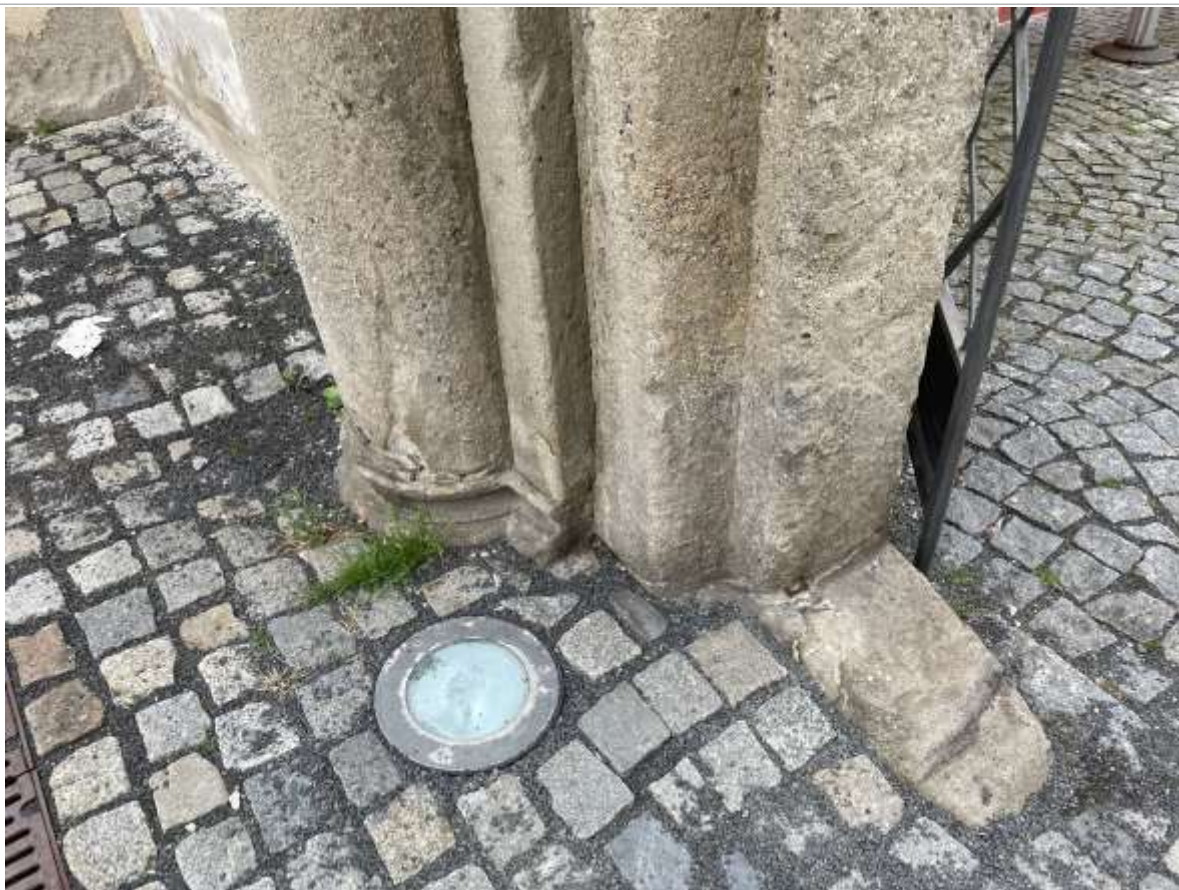
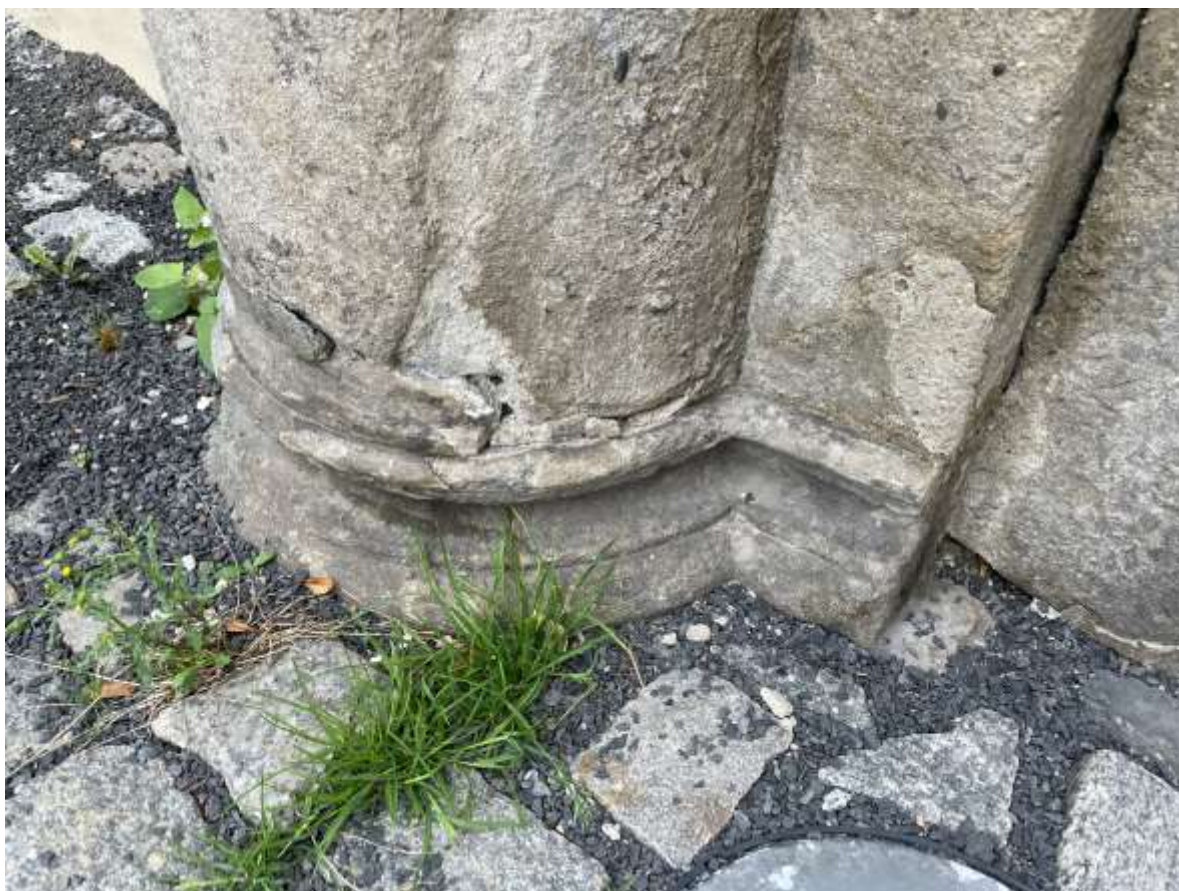
Pohledy na spodní části kamenné architektury s různými stupni jeho degradace

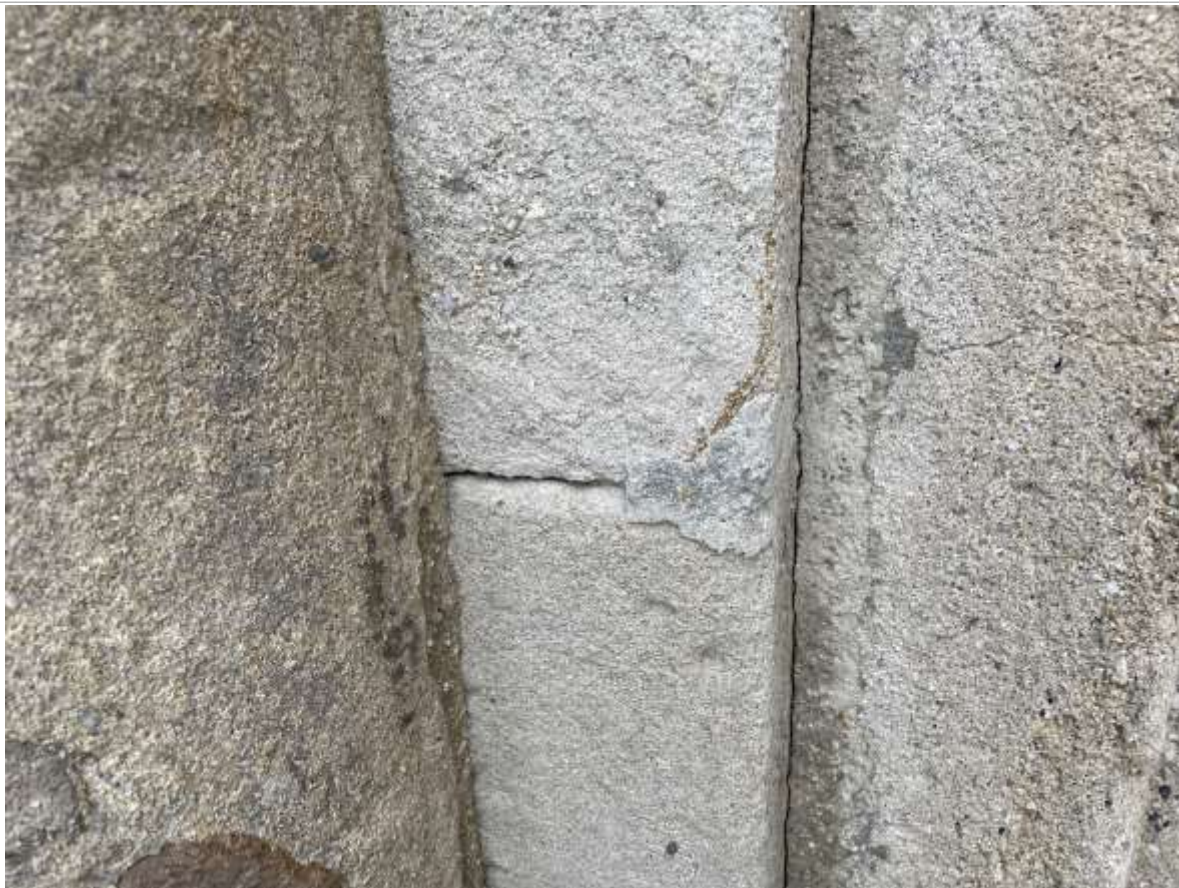
Pohledy na spodní části kamenné architektury s různými stupni jeho degradace

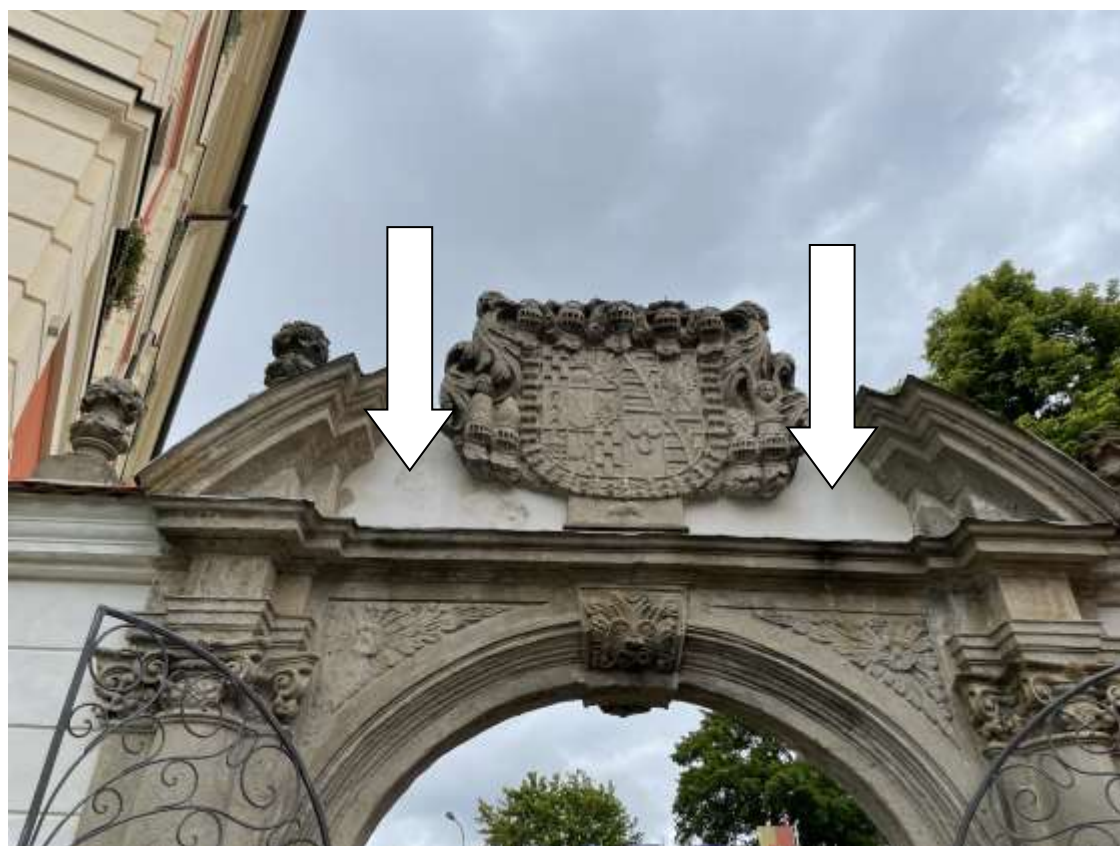
Šipky ukazují na štukované části brány zadní strany, toto je i z přední strany strany

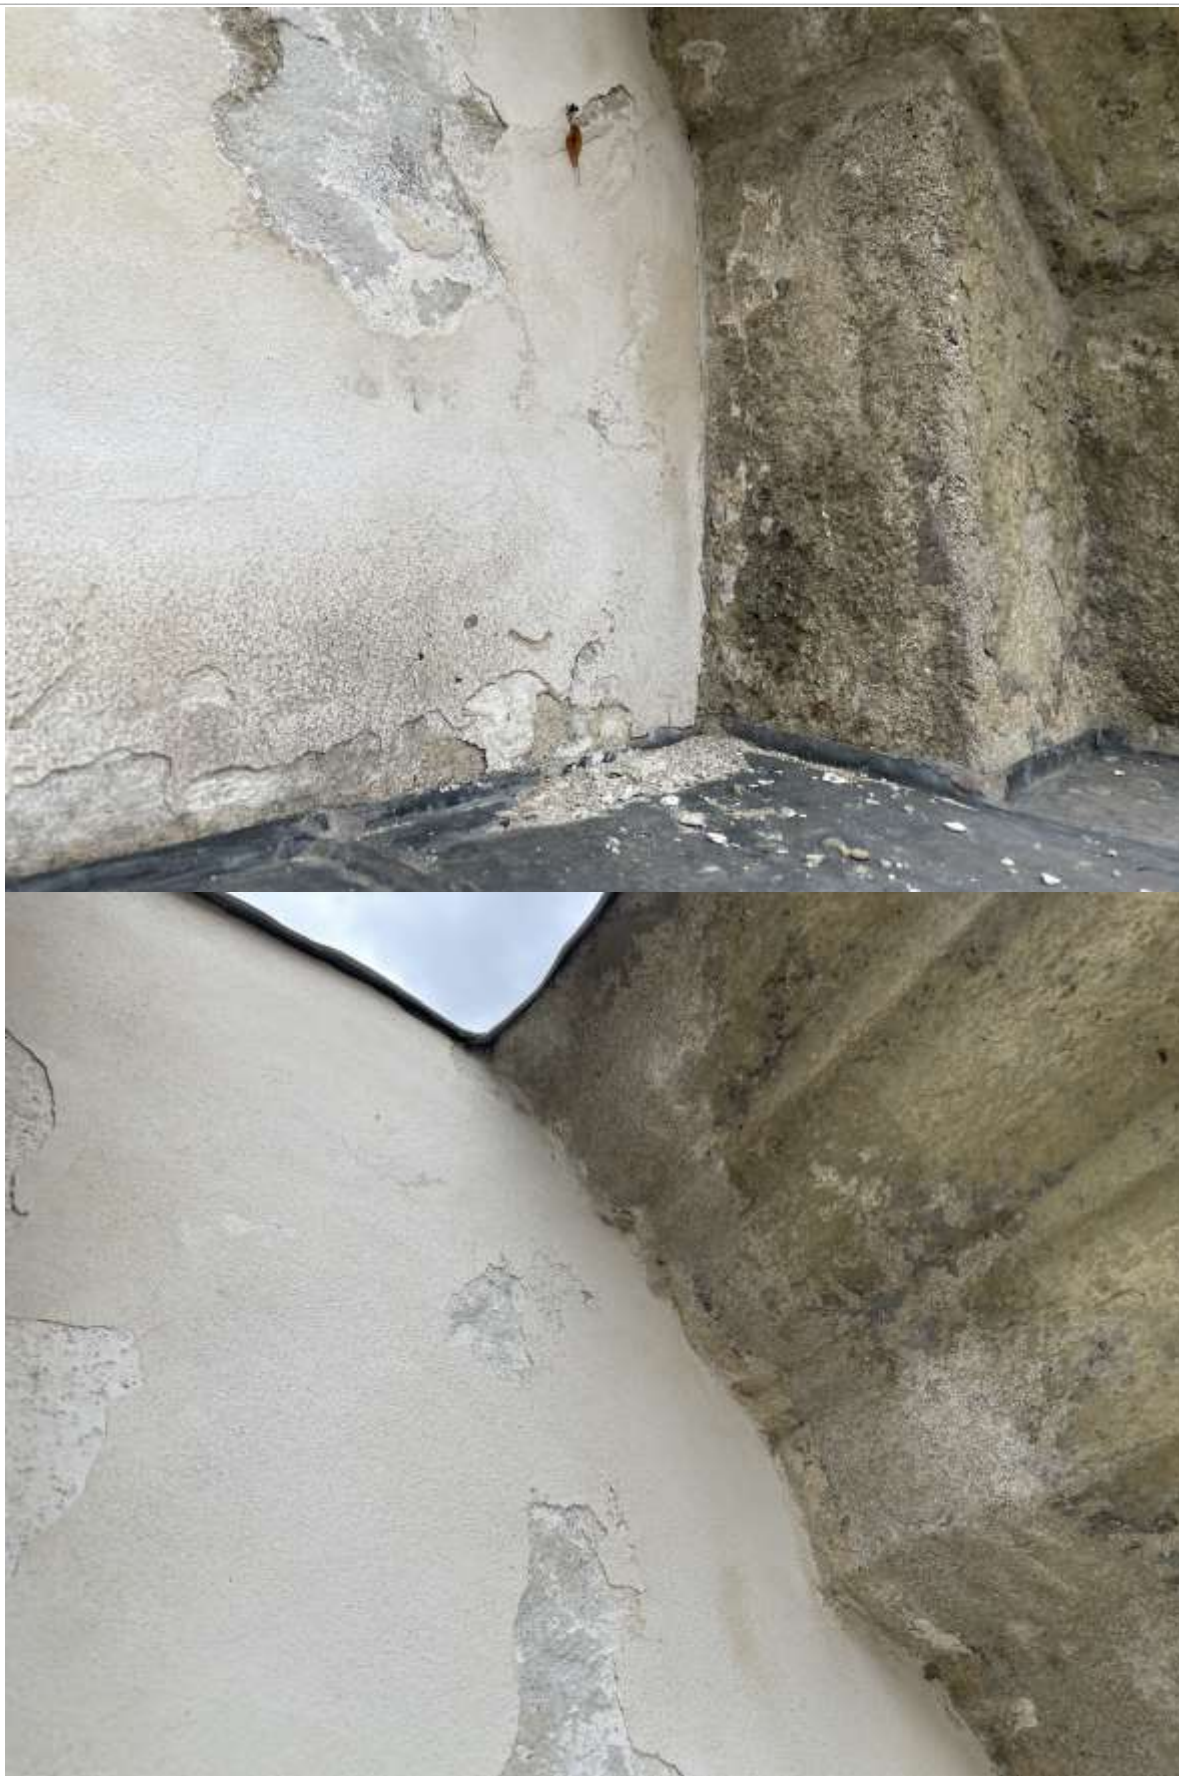
Pohledy na různé stupně povrchové degradace omítkových vrstev

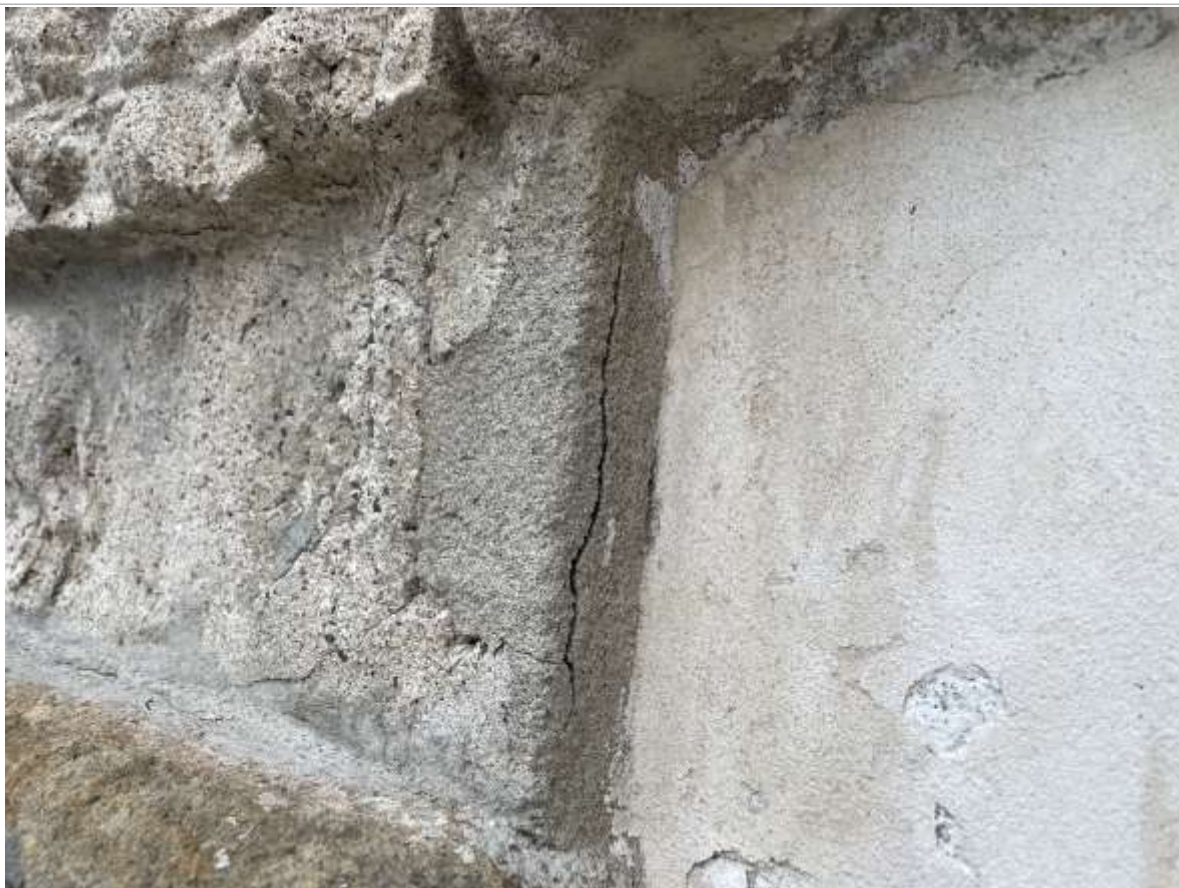
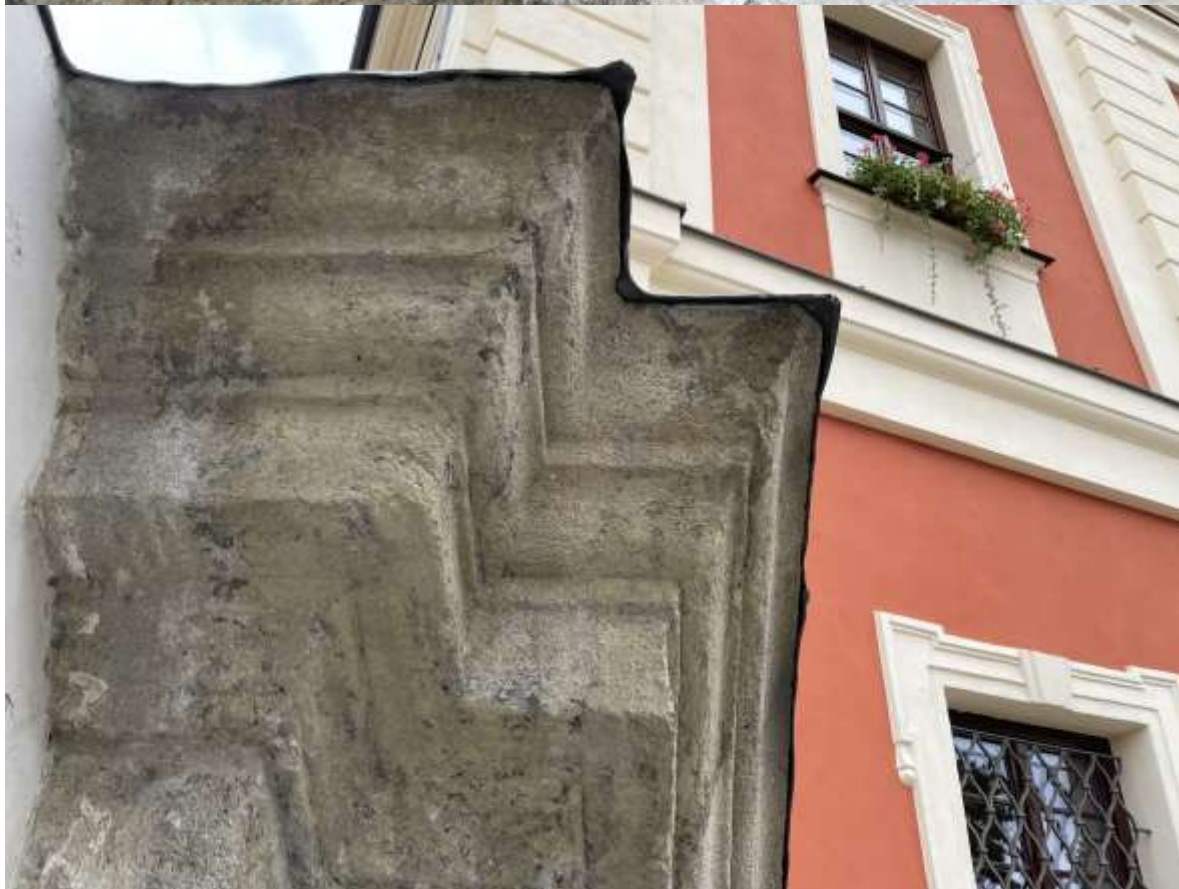
Pohledy na různé stupně povrchové degradace omítkových vrstev s prasklinou v plombě a stav podhledu kamenné hlavice kryté olověným plechem

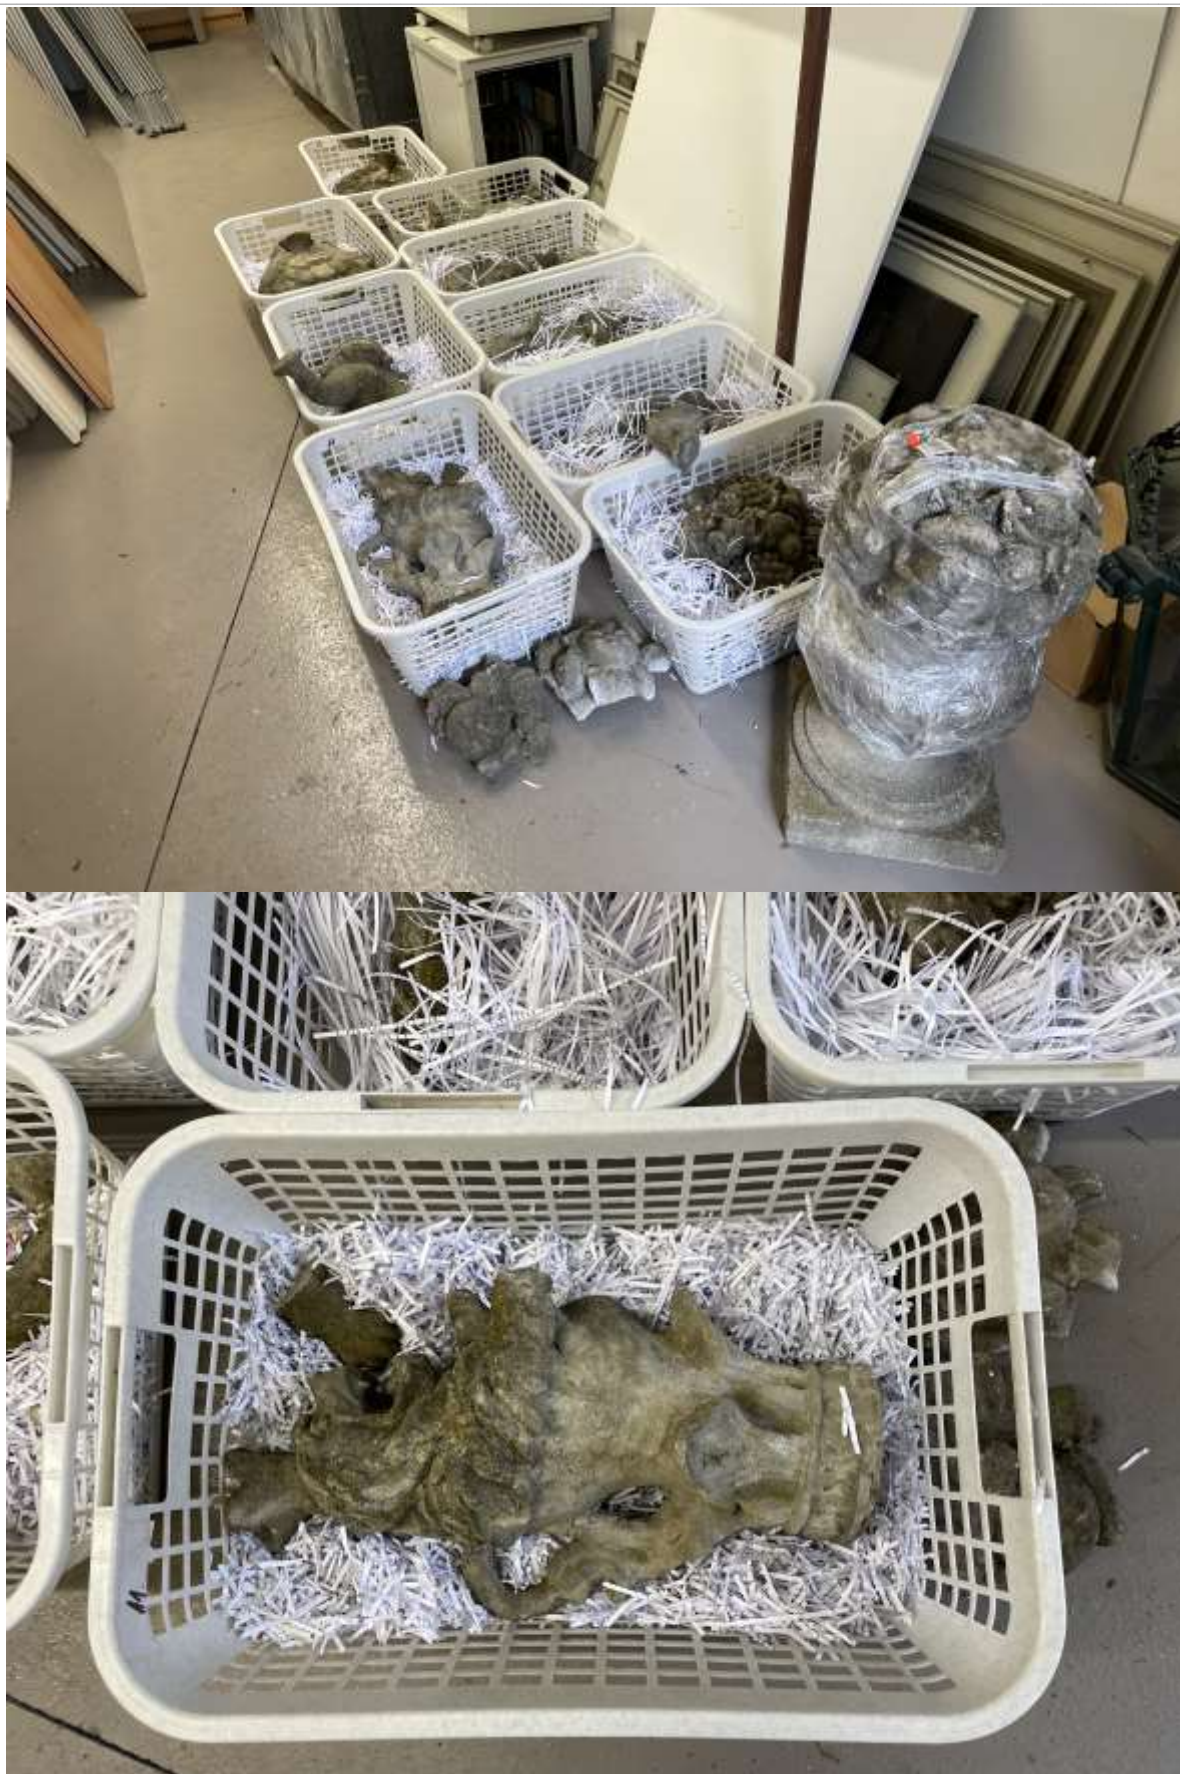
Pohledy na deinstalované klenoty

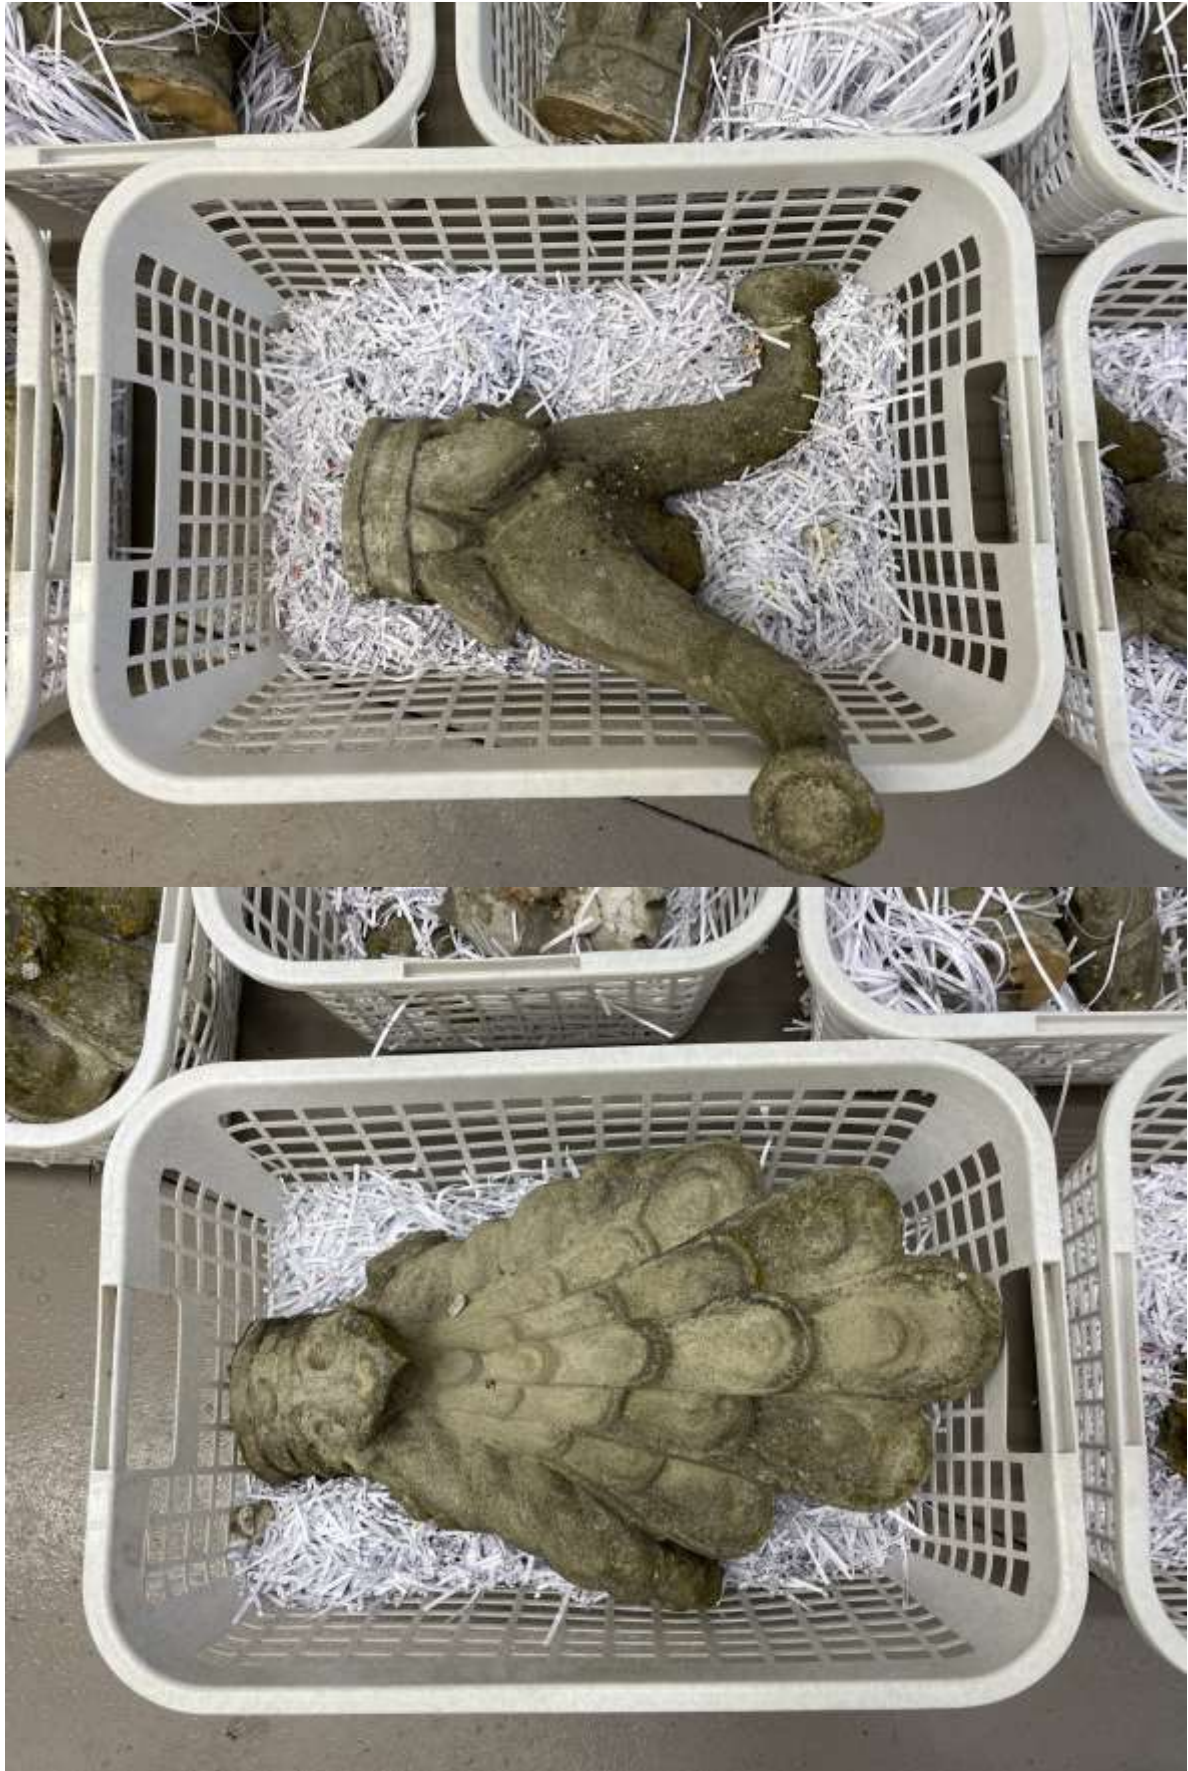
Pohledy na deinstalované klenoty

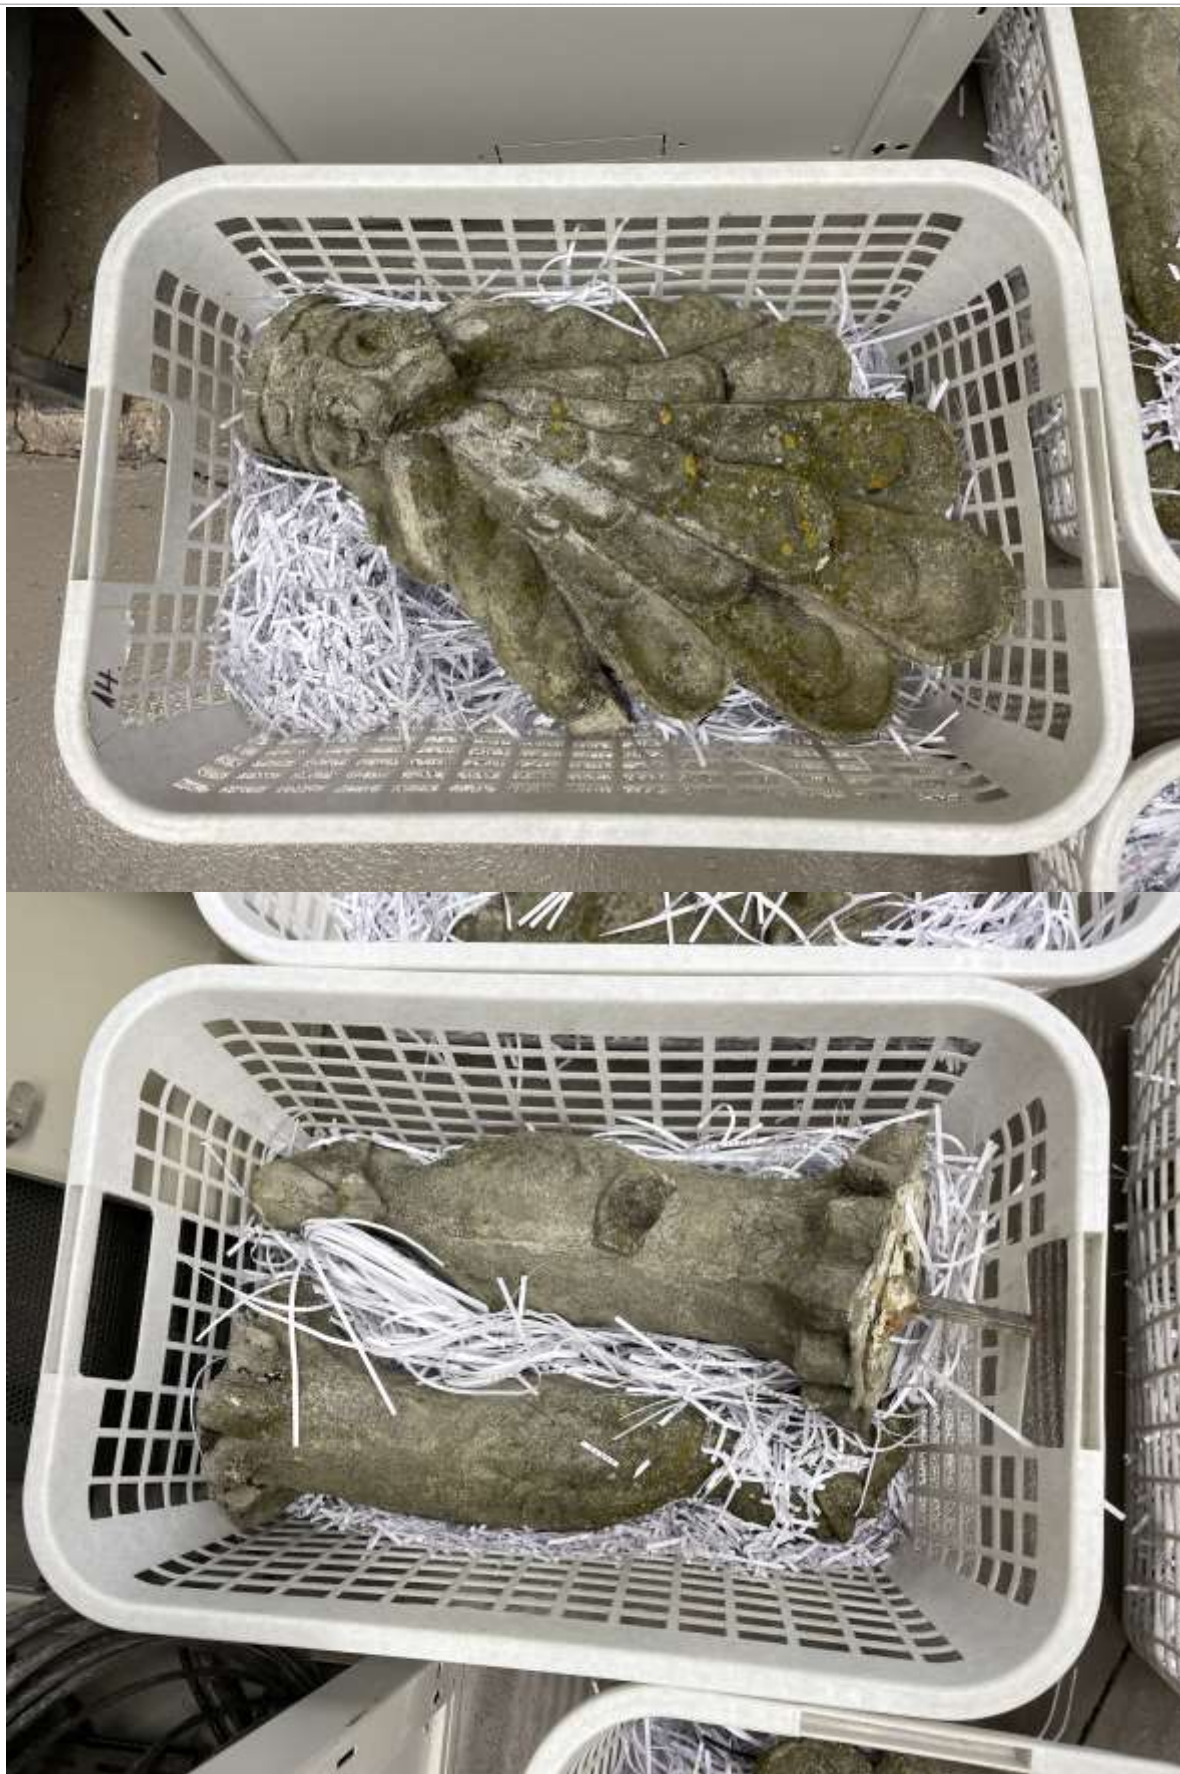
Pohledy na deinstalované klenoty

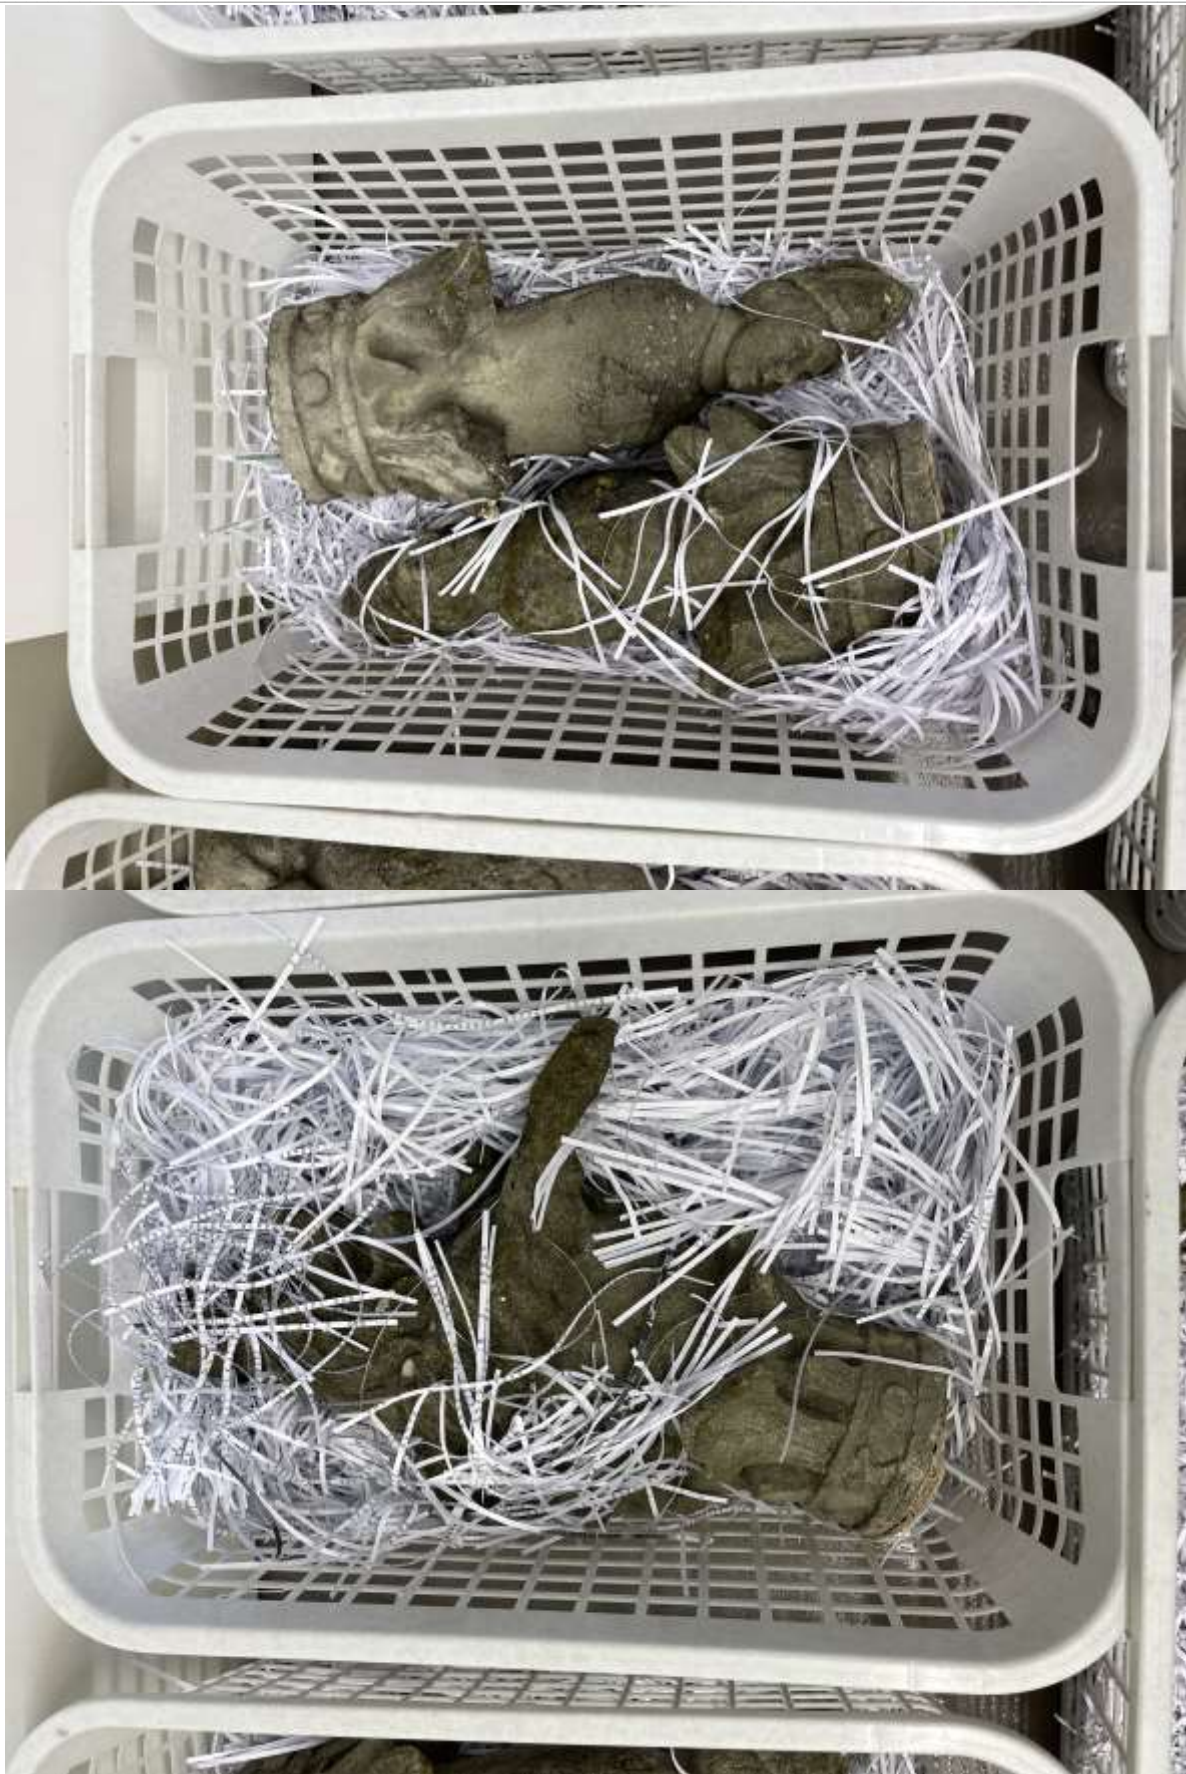
Pohledy na deinstalované klenoty
