RESTAURÁTORSKÁ DOKUMENTACE

Restaurátorský průzkum a záměr na tzv. Bílé bráně v Ostrově nad Ohří

Srpen 2021

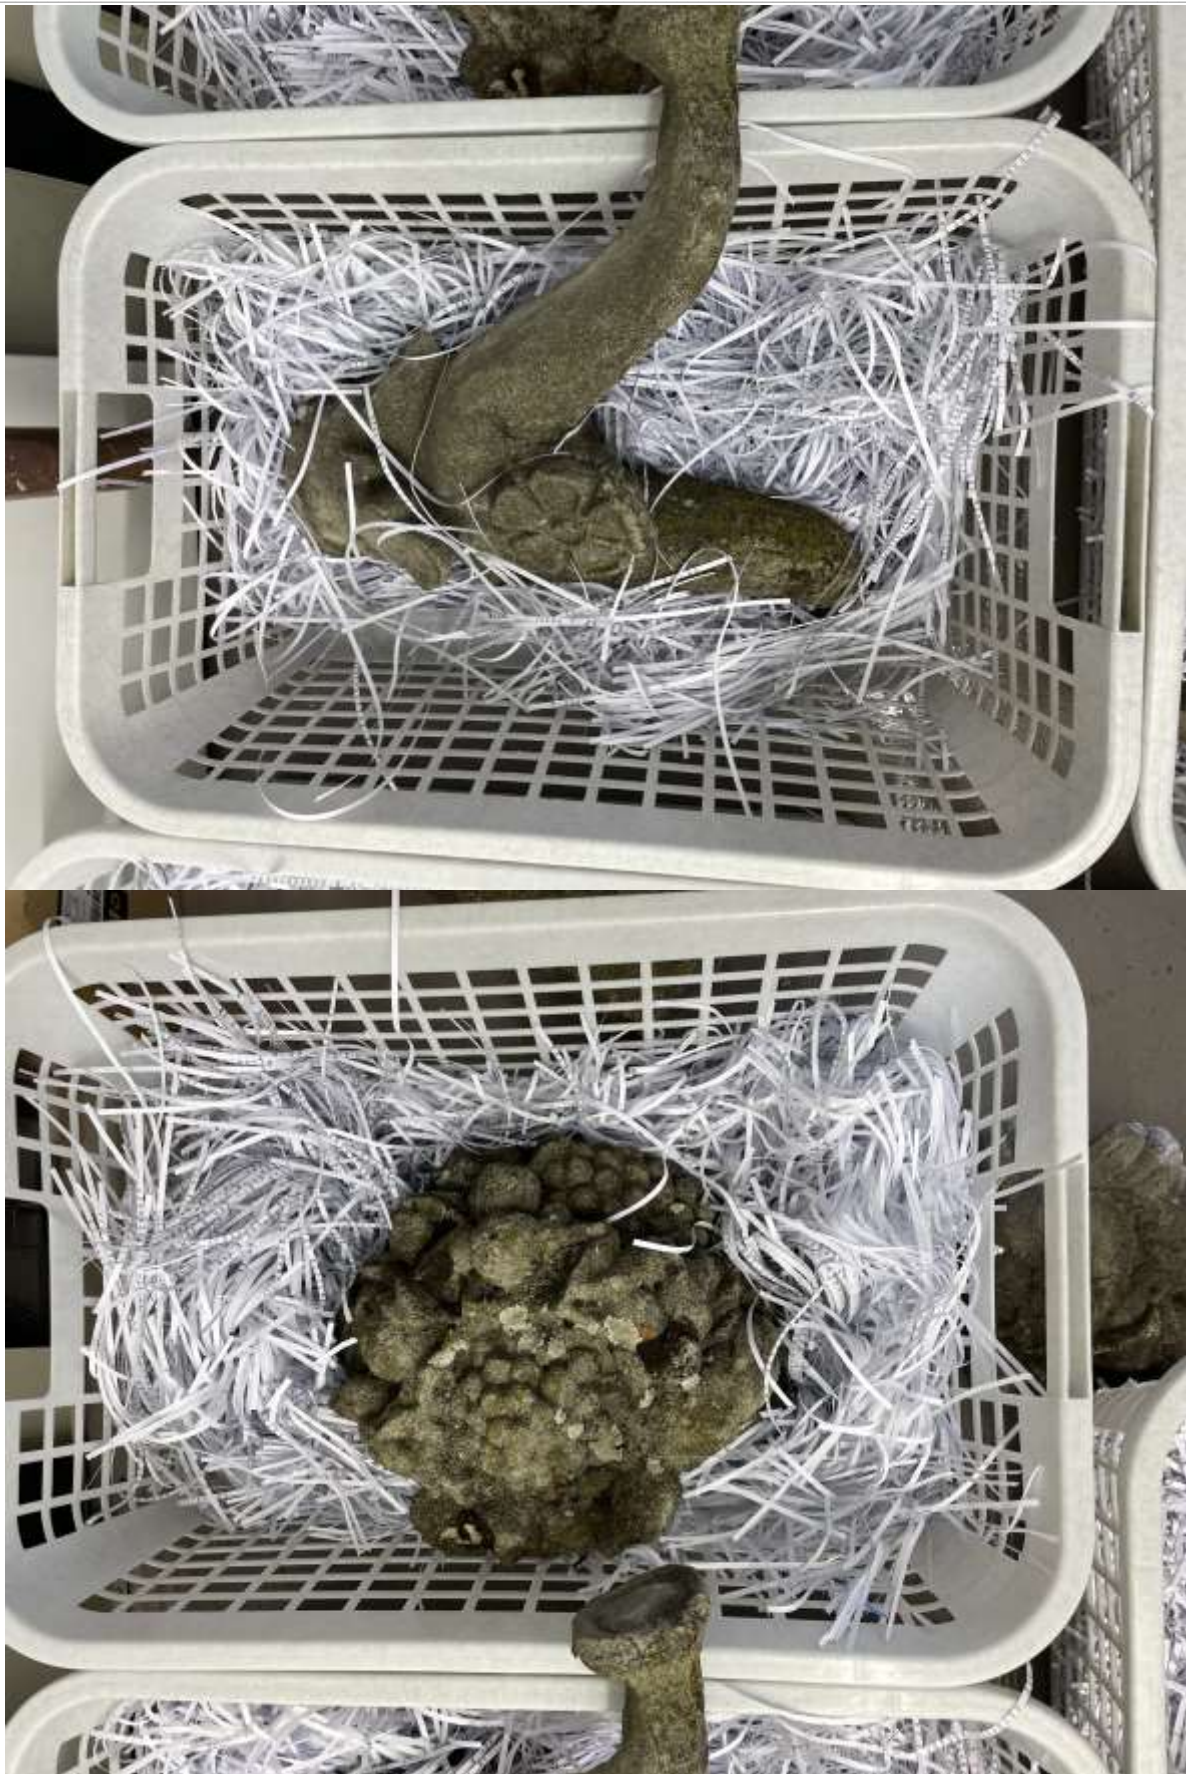
Pohledy na deinstalované klenoty
