HISTORICKÉ SNÍMKY

FOTODOKUMENTACE – STÁVAJÍCÍ STAV OBJEKTU

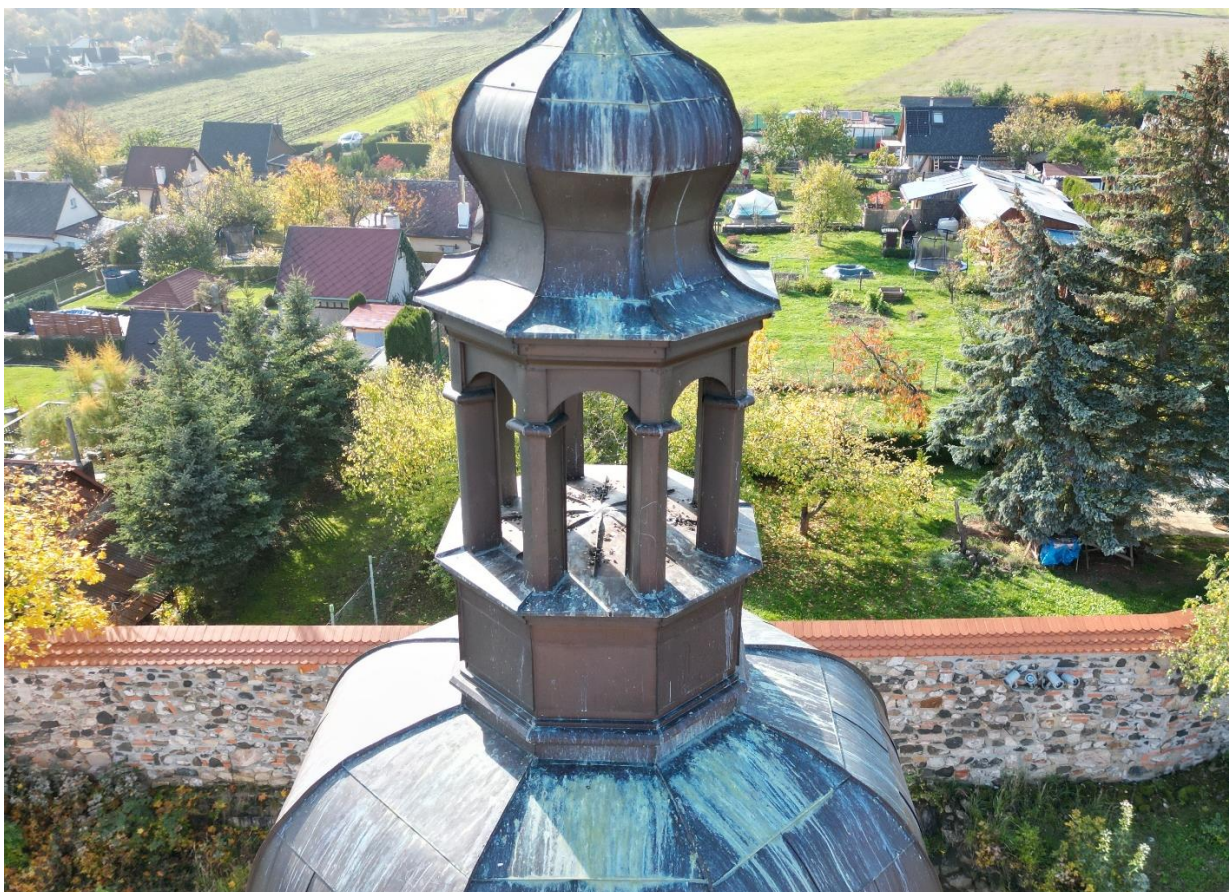
POHLED NA HORNÍ LUCERNU KAPLE Z VÝCHODU – ZNEČIŠTĚNÉ A POŠKOZENÉ
OPLECHOVÁNÍ

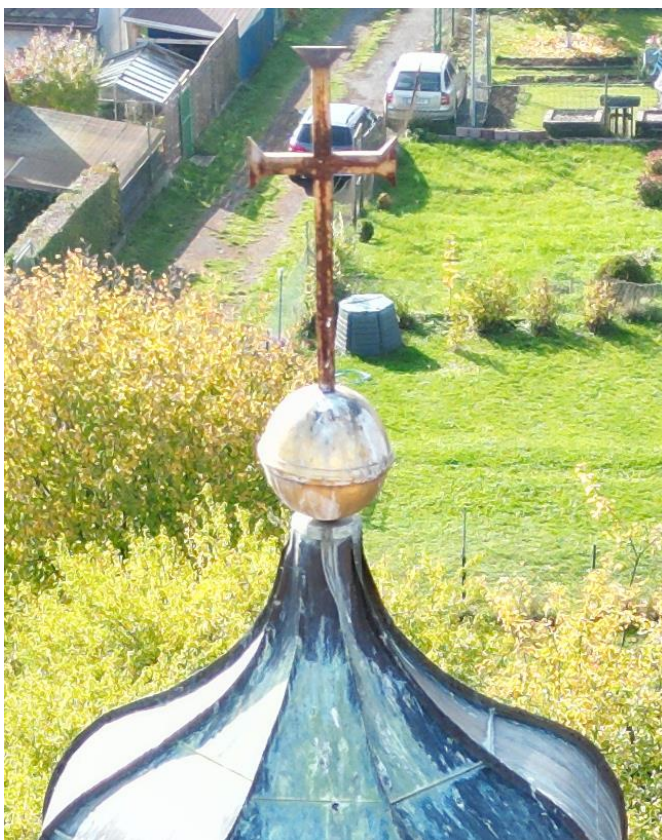
ZNEČIŠTĚNÝ A REZAVÝ KŘÍŽ S MAKOVICÍ

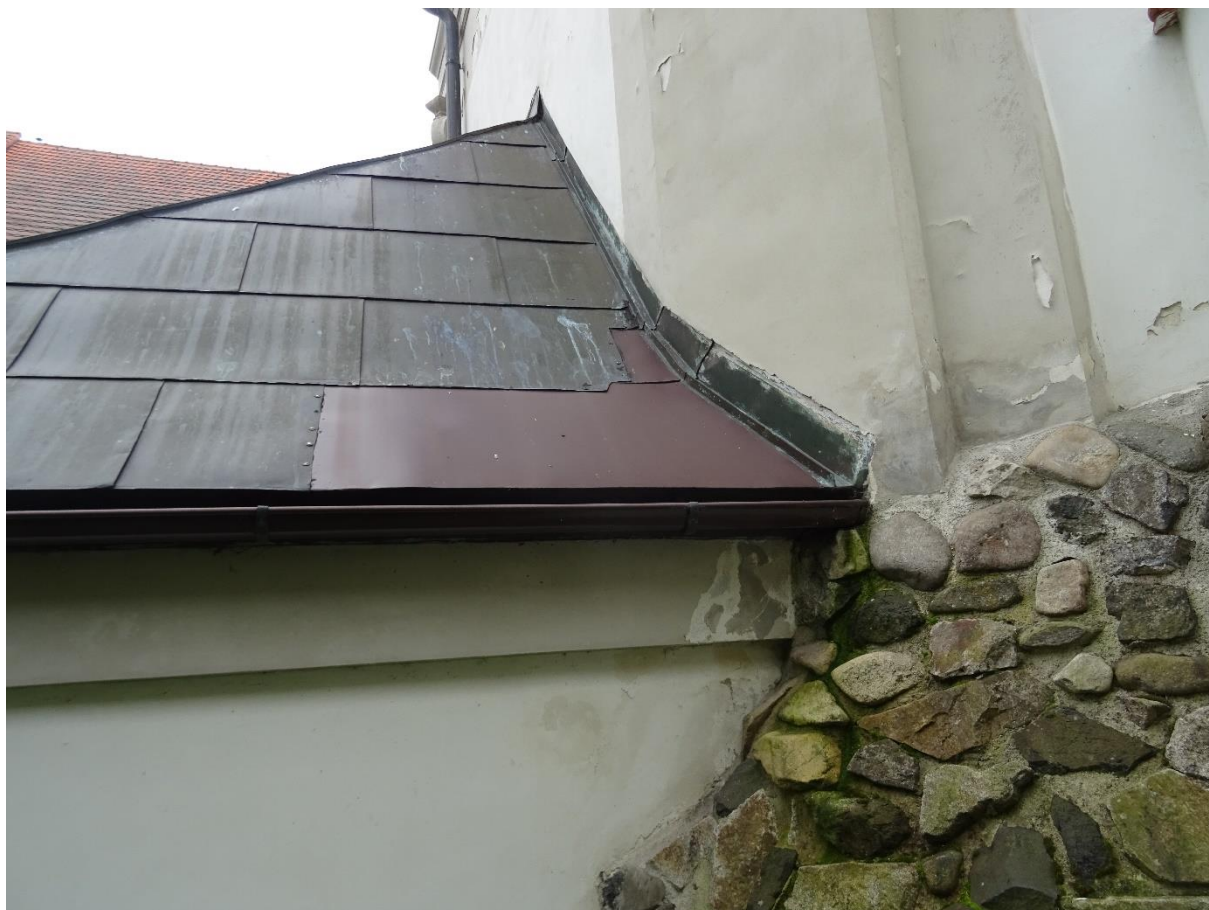
CHYBĚJÍCÍ ČÁST MĚDĚNÉ KRYTINY BOČNÍ KAPLE

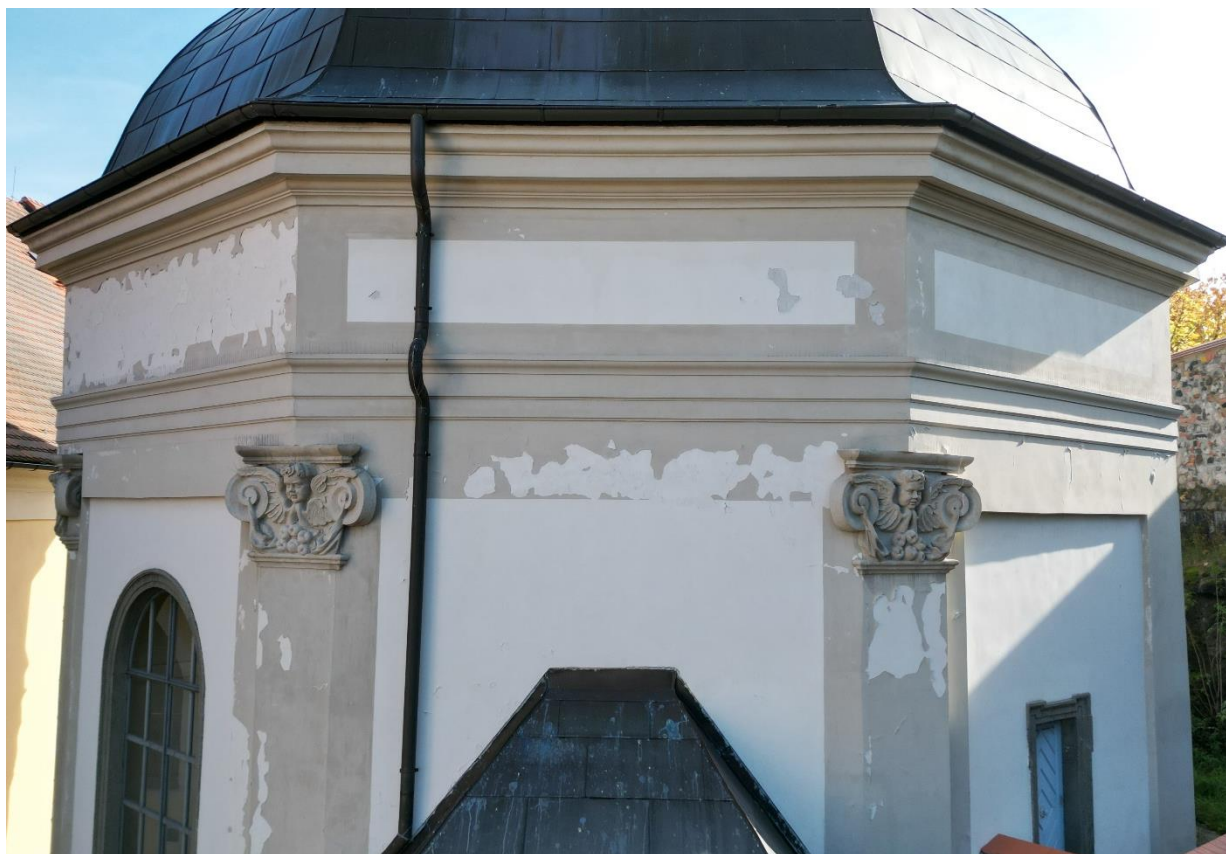
POŠKOZENÝ NÁTĚR VE VYŠŠÍCH PARTIÍCH FASÁD

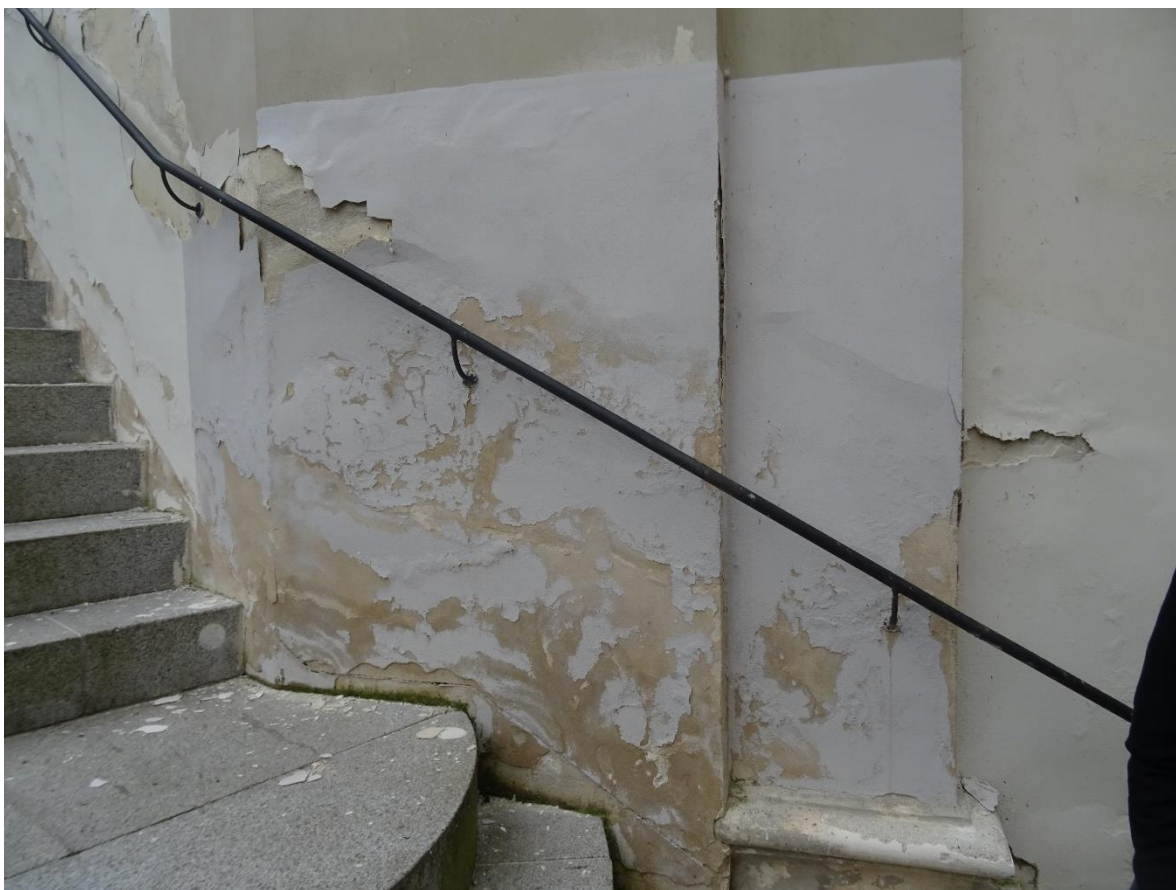
FASÁDA POŠKOZENÁ VLHKOSTÍ

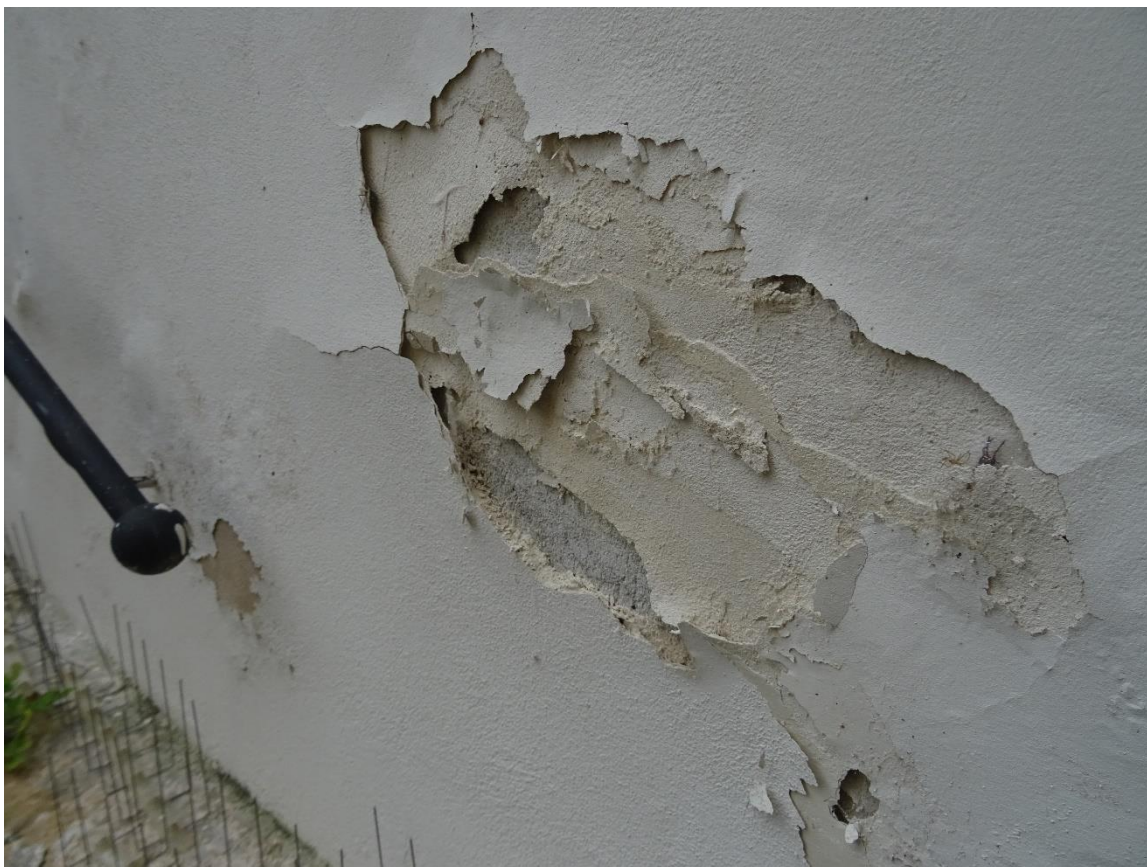
DETAIL POŠKOZENÍ NÁTĚRU, ŠTUKOVÉ VRSTVY A OMÍTKY

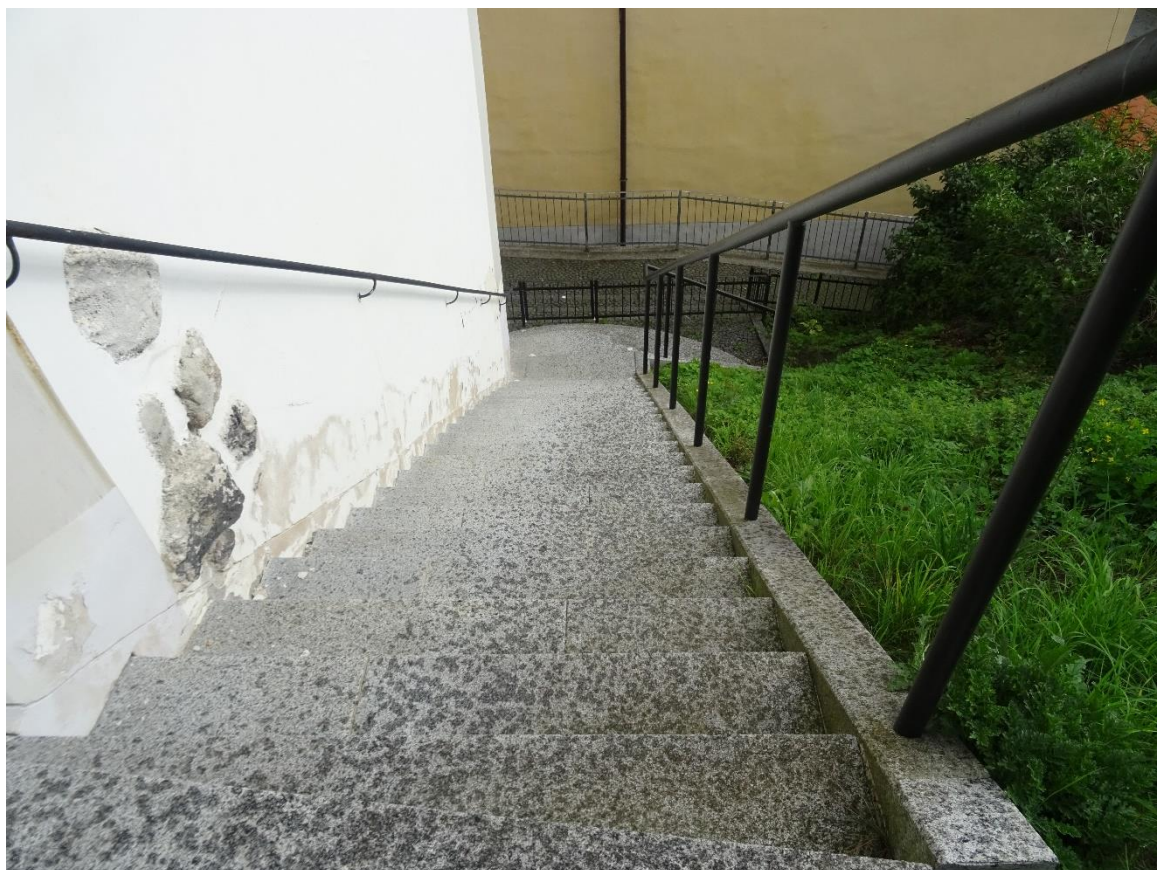
VLHKOST FASÁDY V BLÍZKOSTI VENKOVNÍHO SCHODIŠTĚ

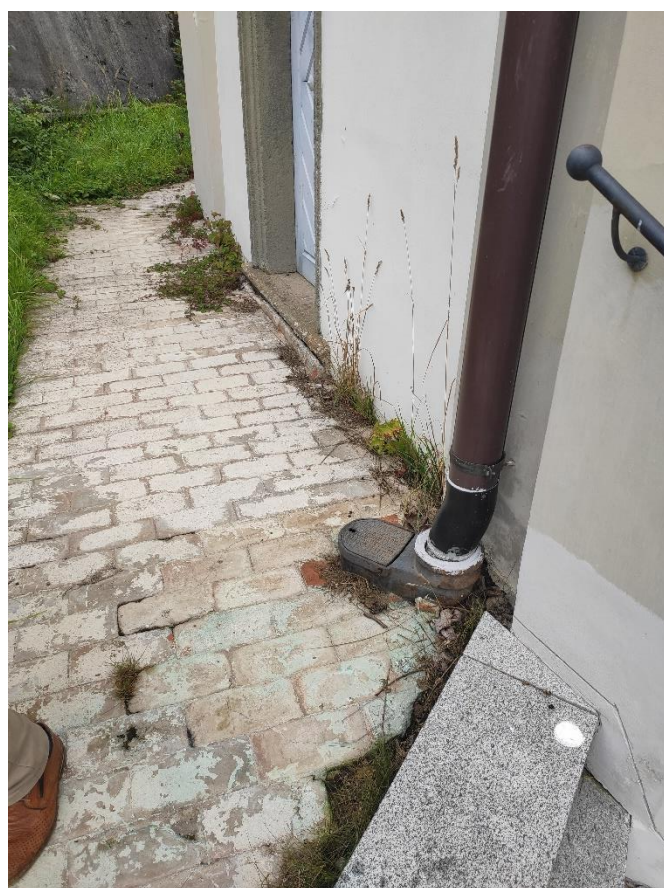
POŠKOZENÝ CHODNÍK KOLEM ZÁPADNÍ ČÁSTI KAPLE

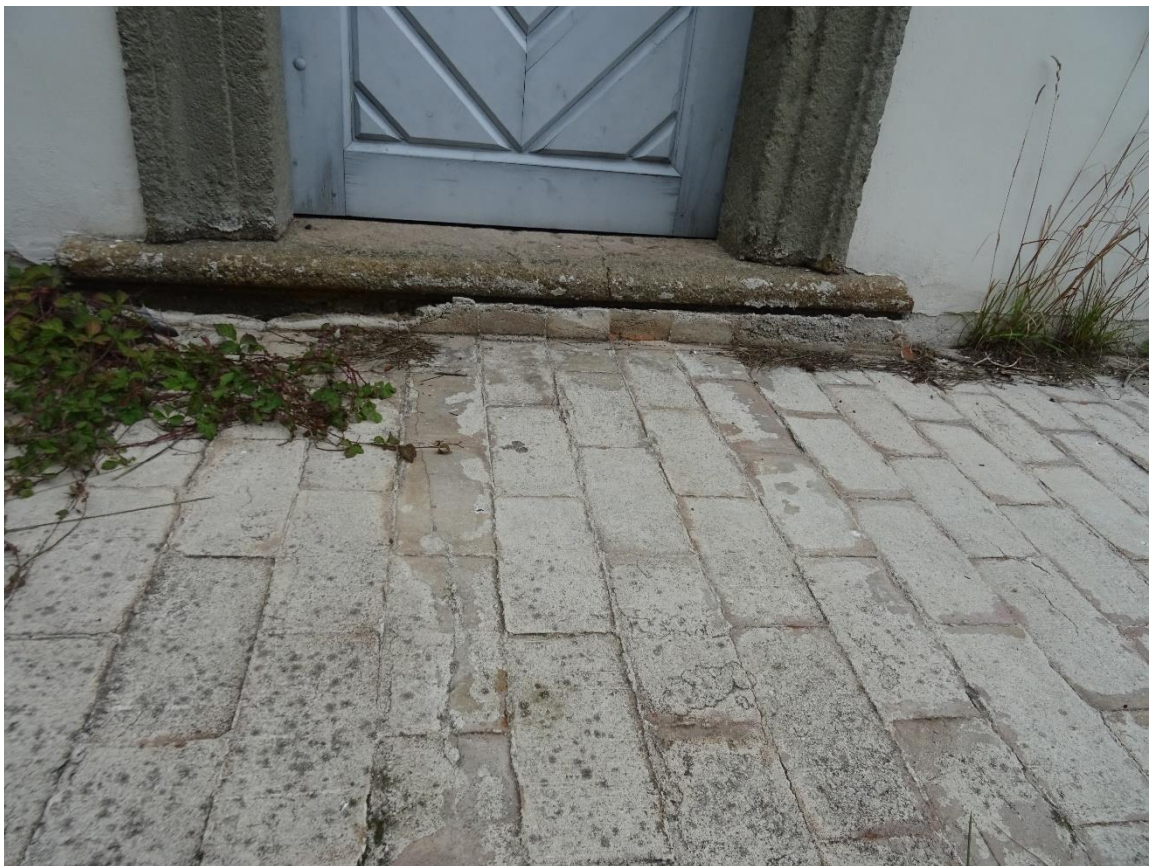
NEVHODNÁ NIVELITA TERÉNU (CHODNÍKU) - ZAPUŠTĚNÝ KAMENNÝ STUPEŇ

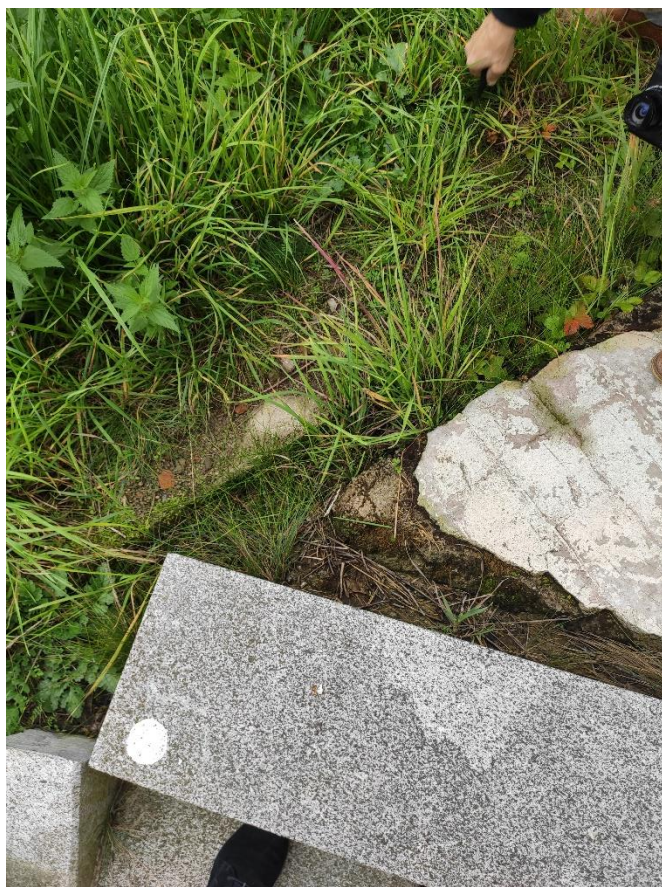
NEFUNKČNÍ ODVODŇOVACÍ ŽLAB

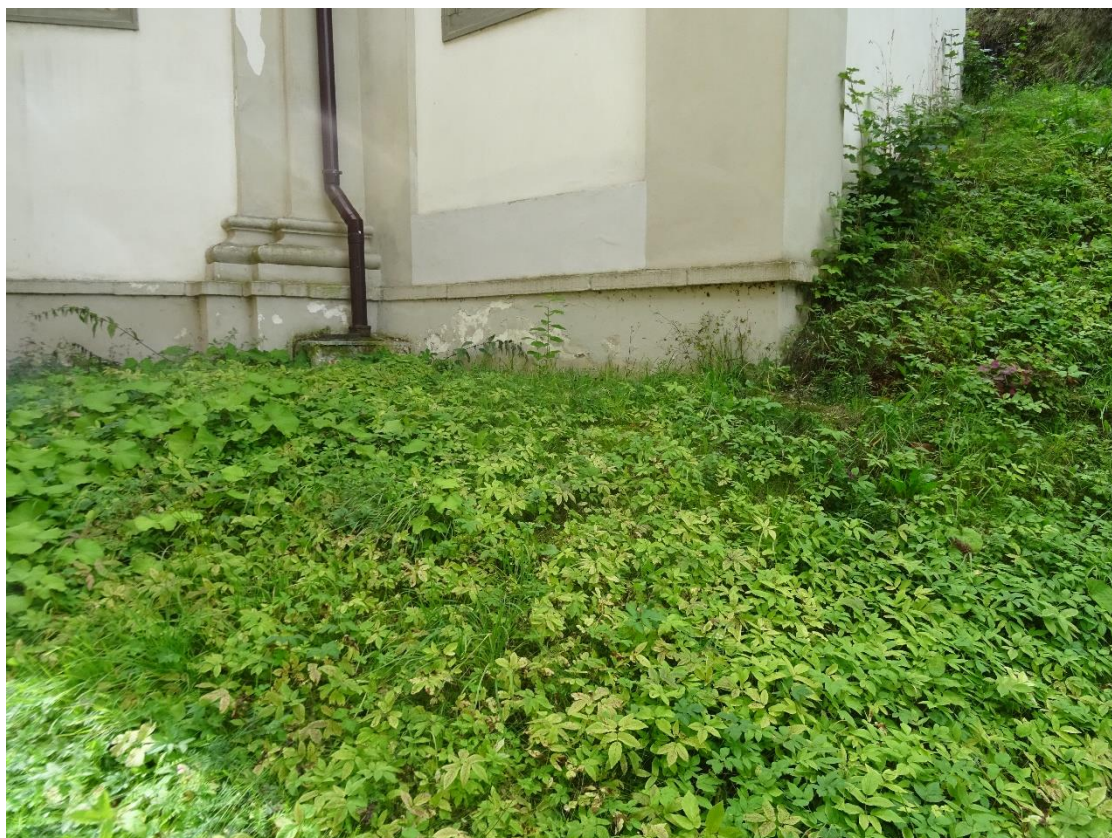
ZAROSTLÝ OKAPOVÝ CHODNÍK KOLEM KAPLE, NEVHODNĚ VYVÝŠENÁ POZICE
LAPAČE STŘEŠNÍCH SPLAVENIN

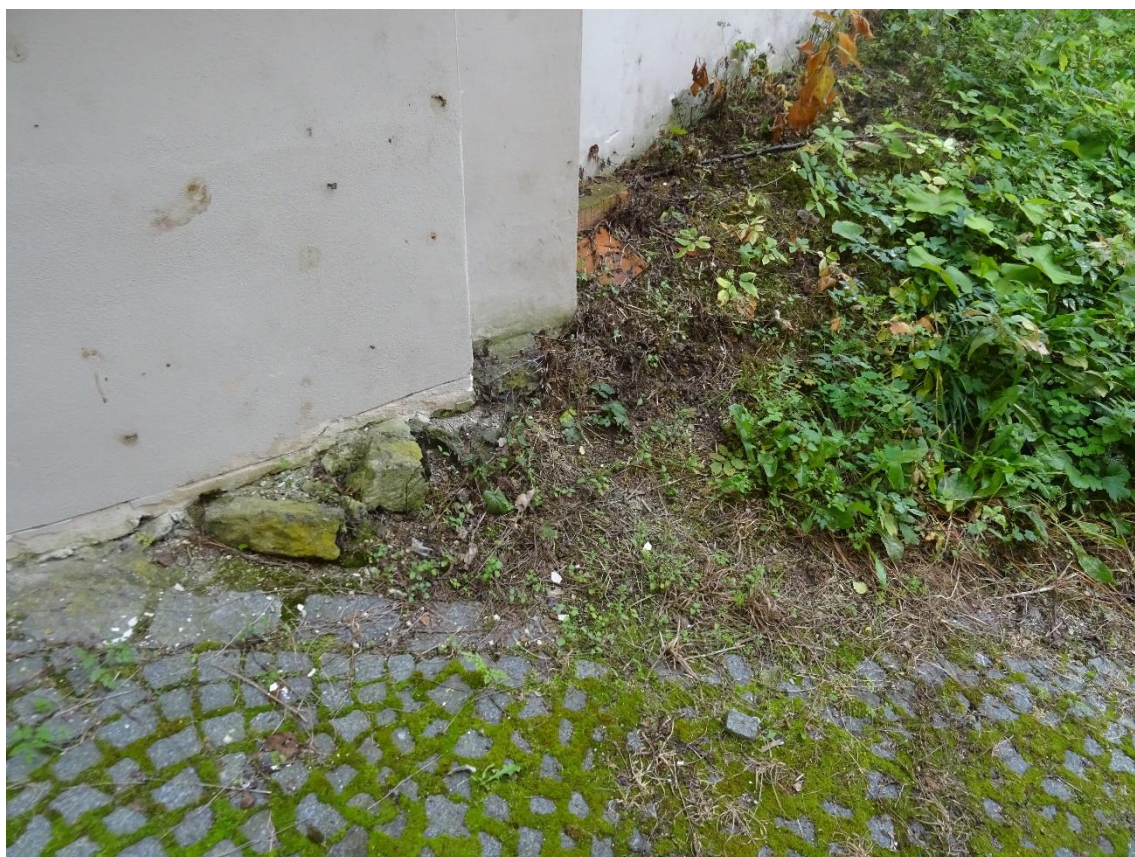
CHYBĚJÍCÍ A ZAROSTLÝ OKAPOVÝ CHODNÍK – NEVHODNĚ PROVEDEN Z CIHEL

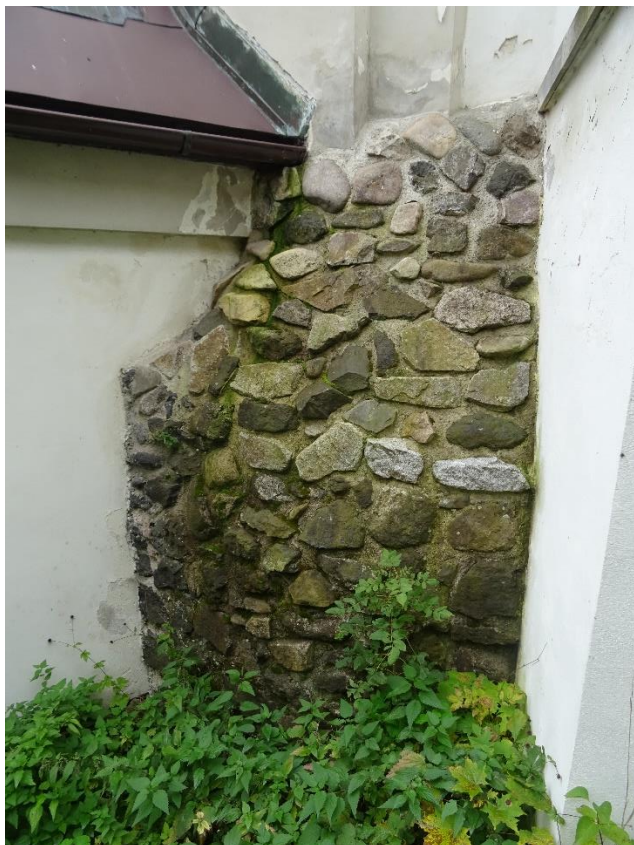
ZAVLHČENÝ KAMENNÝ OPĚRÁK

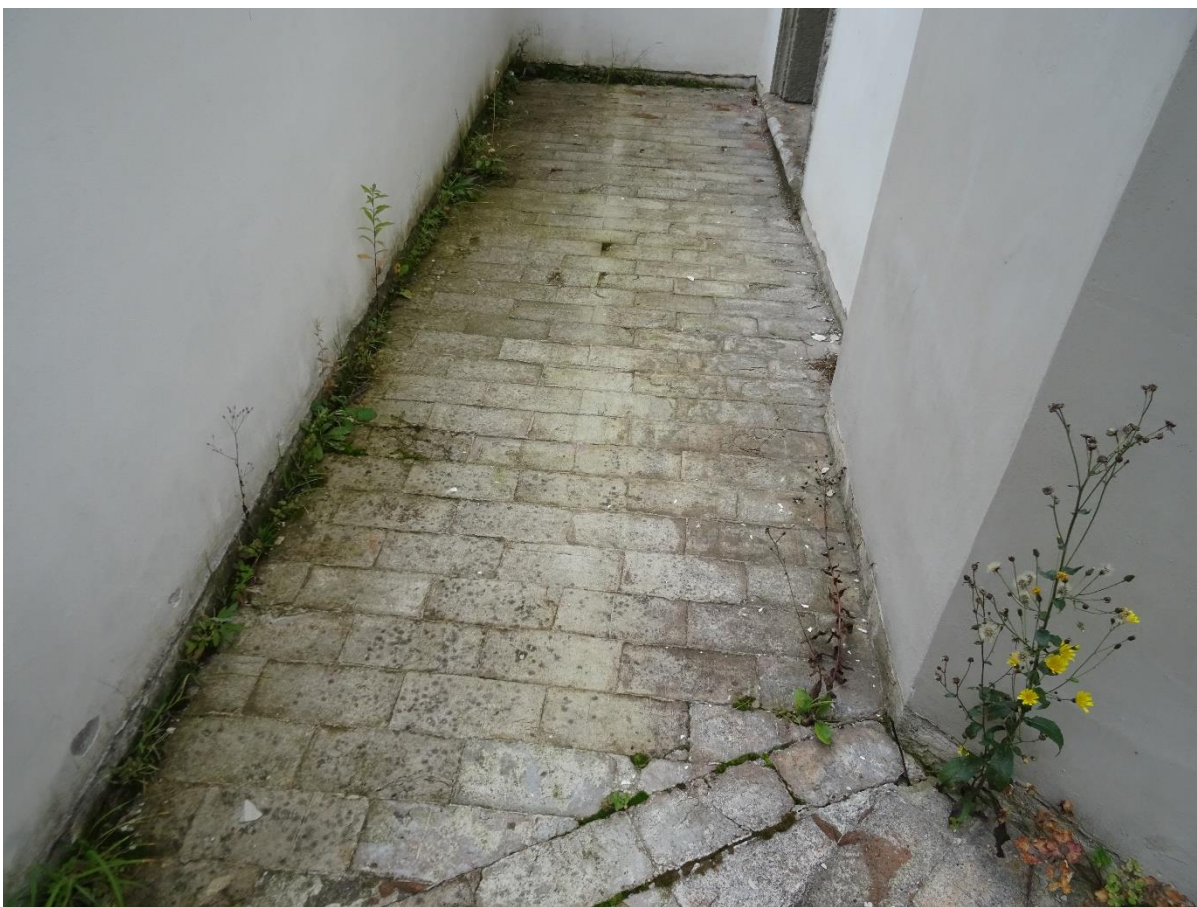
ZASAKOVÁNÍ VLHKOSTI POD KONSTRUKCI OCHOZU

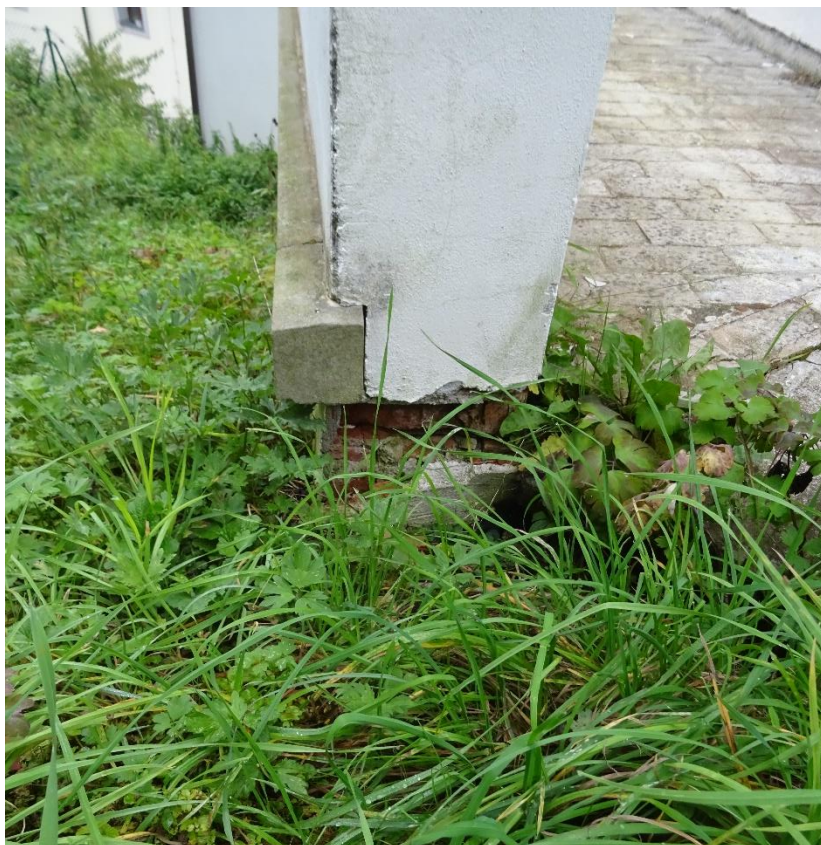
POŠKOZENÉ ZDIVO KONSTRUKCE OCHOZU VLHKOSTÍ

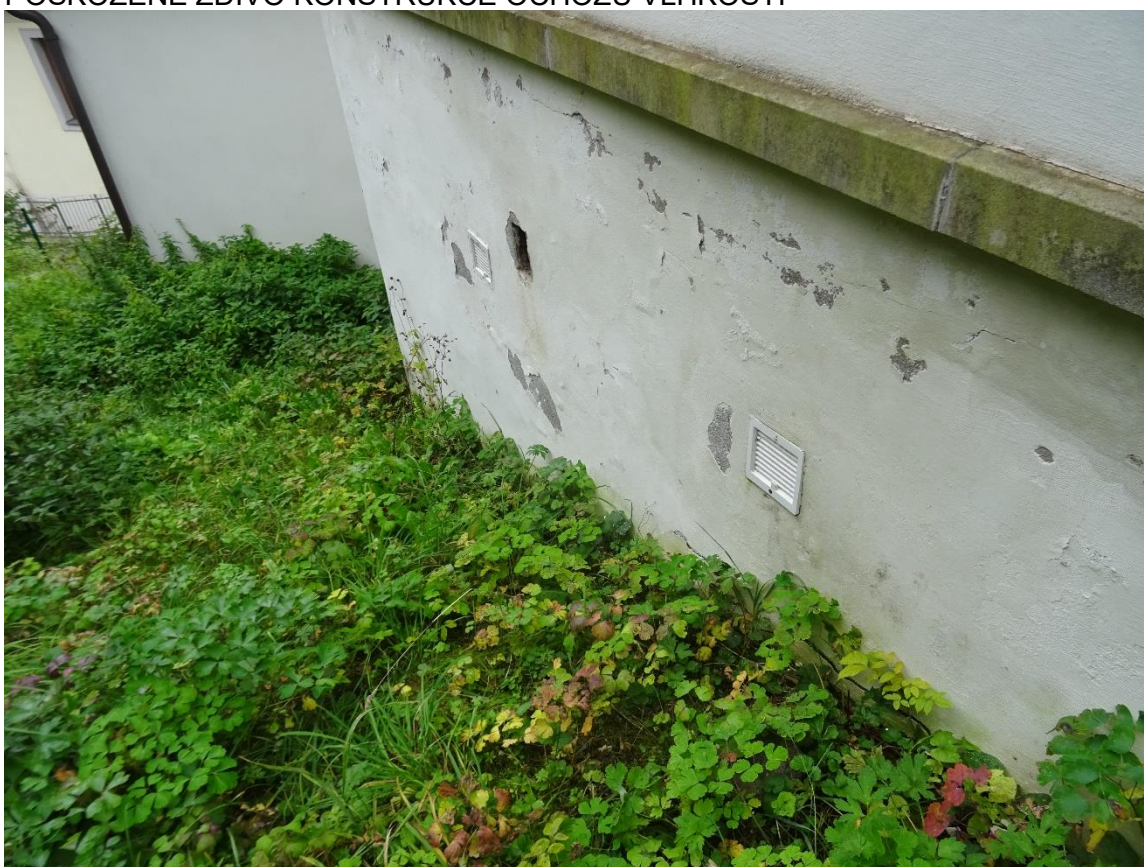
POŠKOZENÉ ZDIVO KONSTRUKCE OCHOZU VLHKOSTÍ

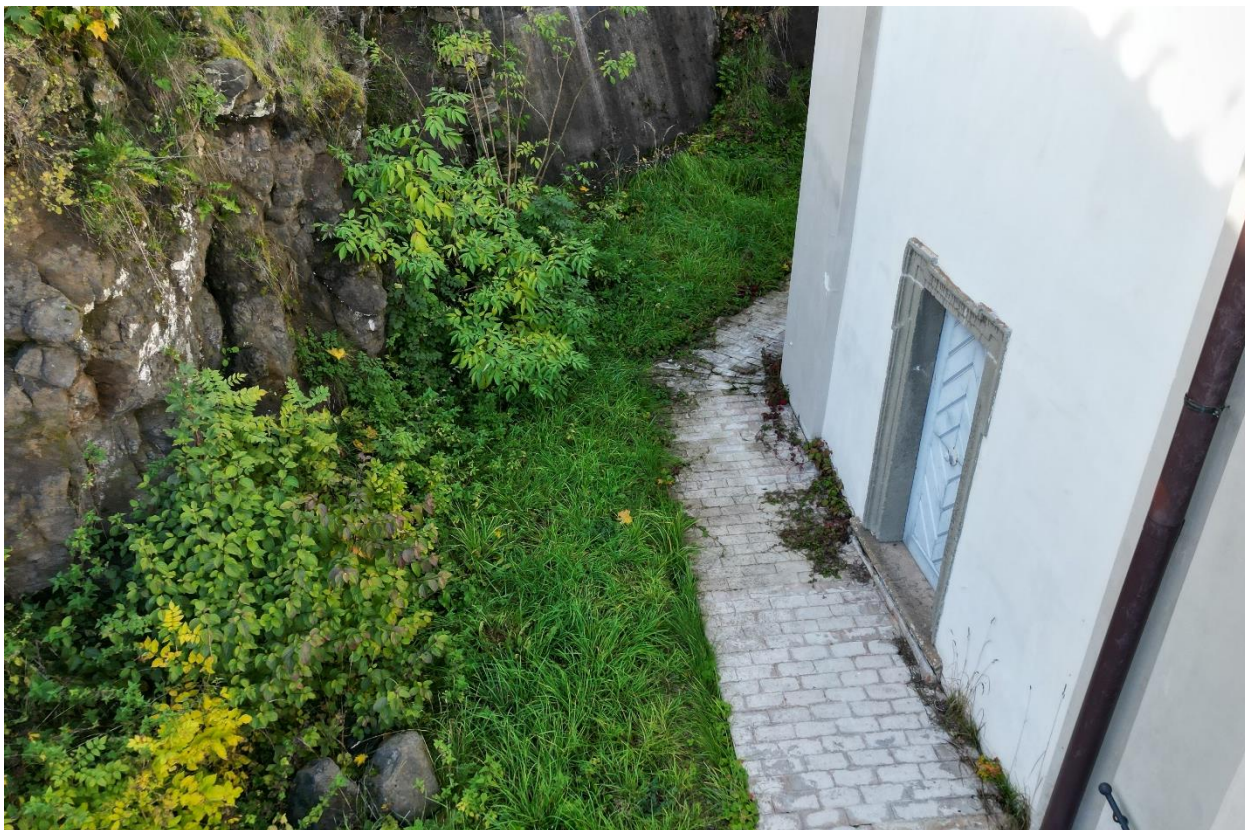
NÁLETOVÁ ZELENĚ A TRAVNATÁ PLOCHA PODPORUJÍCÍ ZASAKOVÁNÍ VODY
K ZÁKLADŮM KAPLE

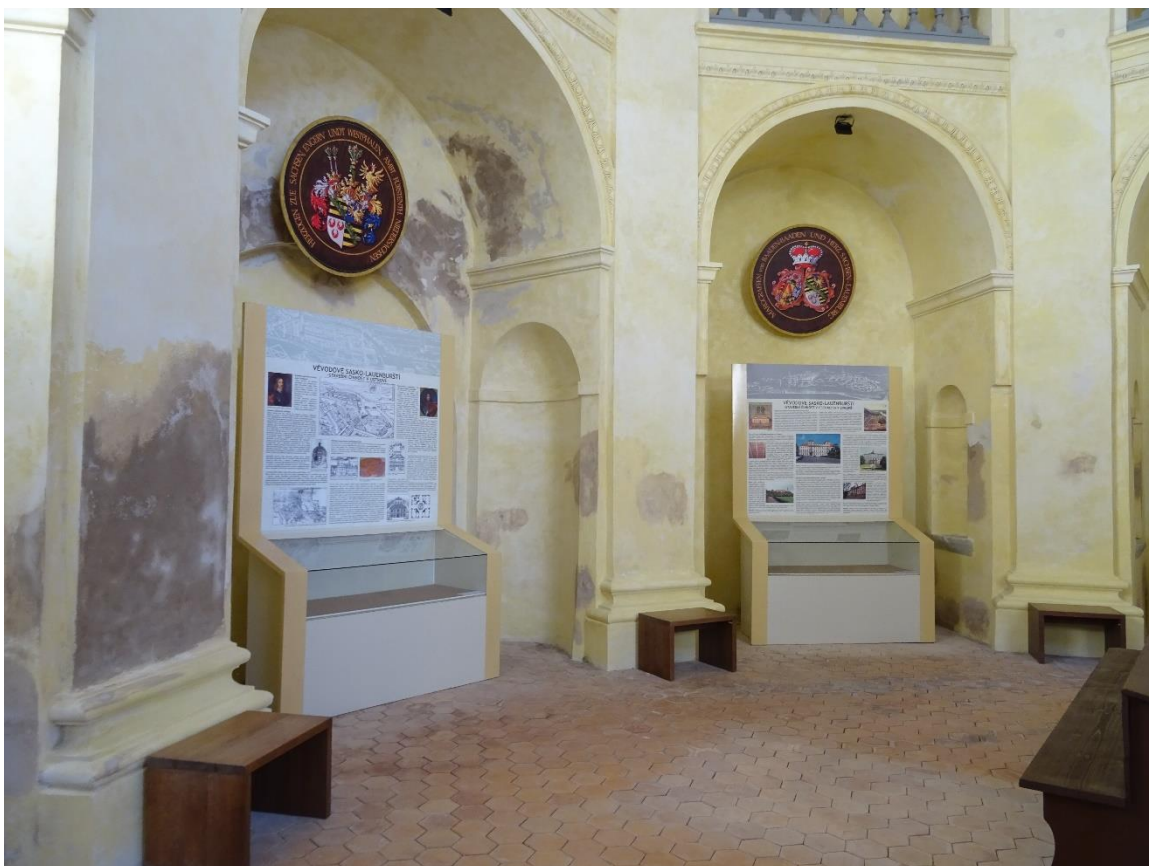
ZVÝŠENÁ VLHKOST V INTERIÉRU KAPLE

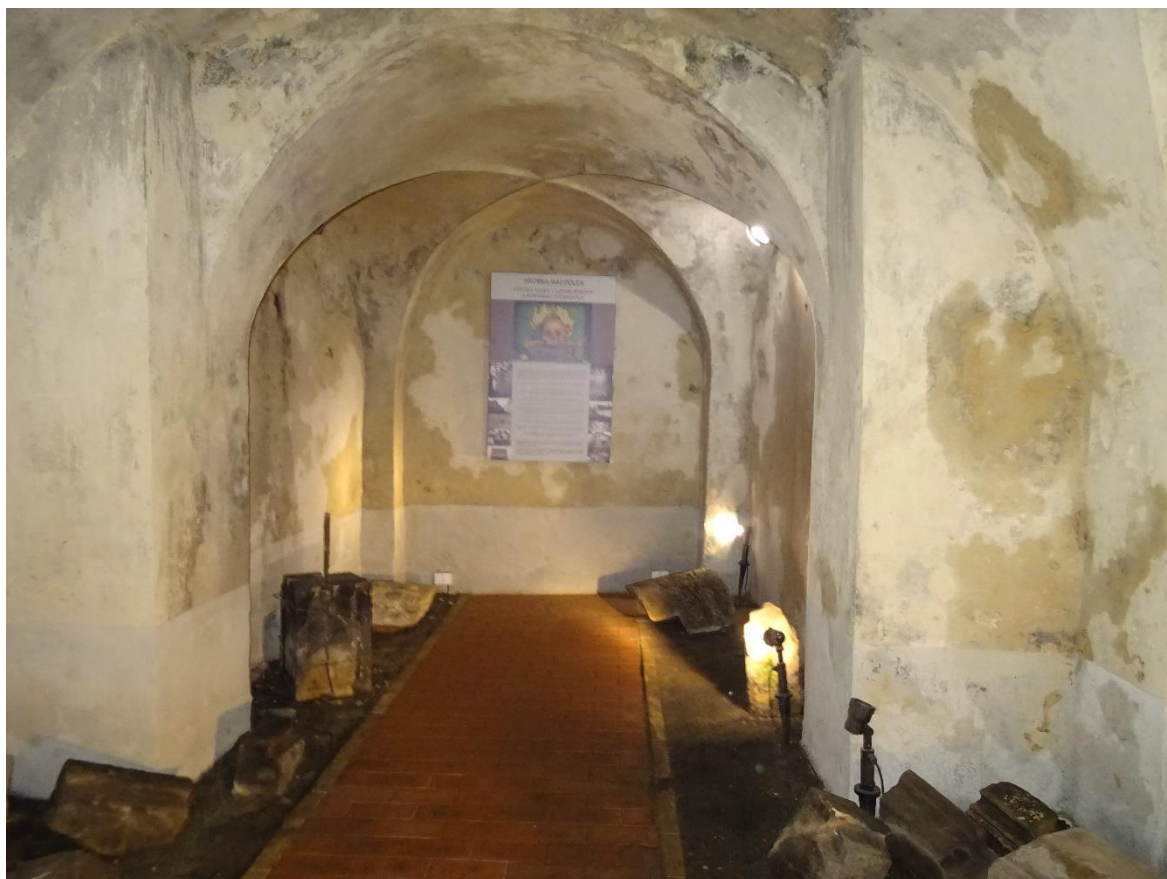
ZVÝŠENÁ VLHKOST V KRYPTĚ KAPLE

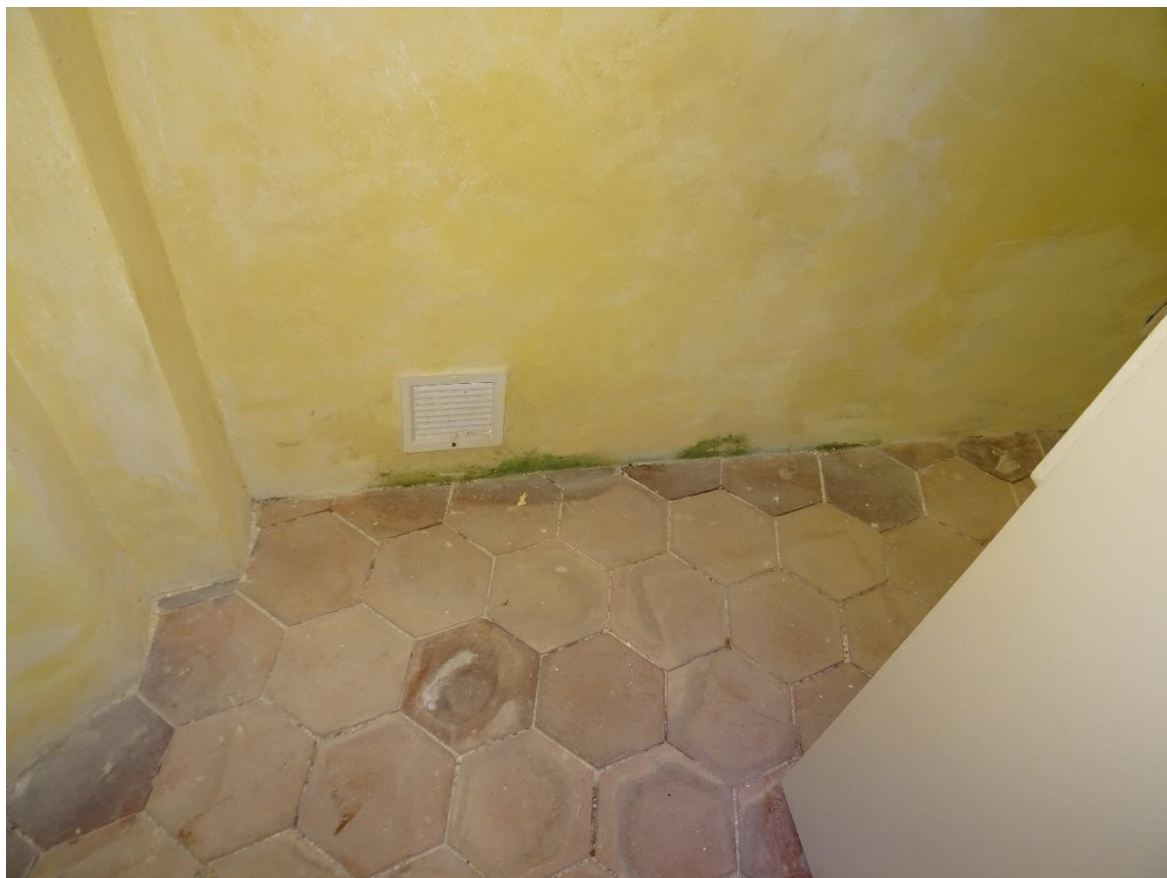
ZELENÝ POVLAK MIKROORGANISMŮ U PODLAHY KAPLE

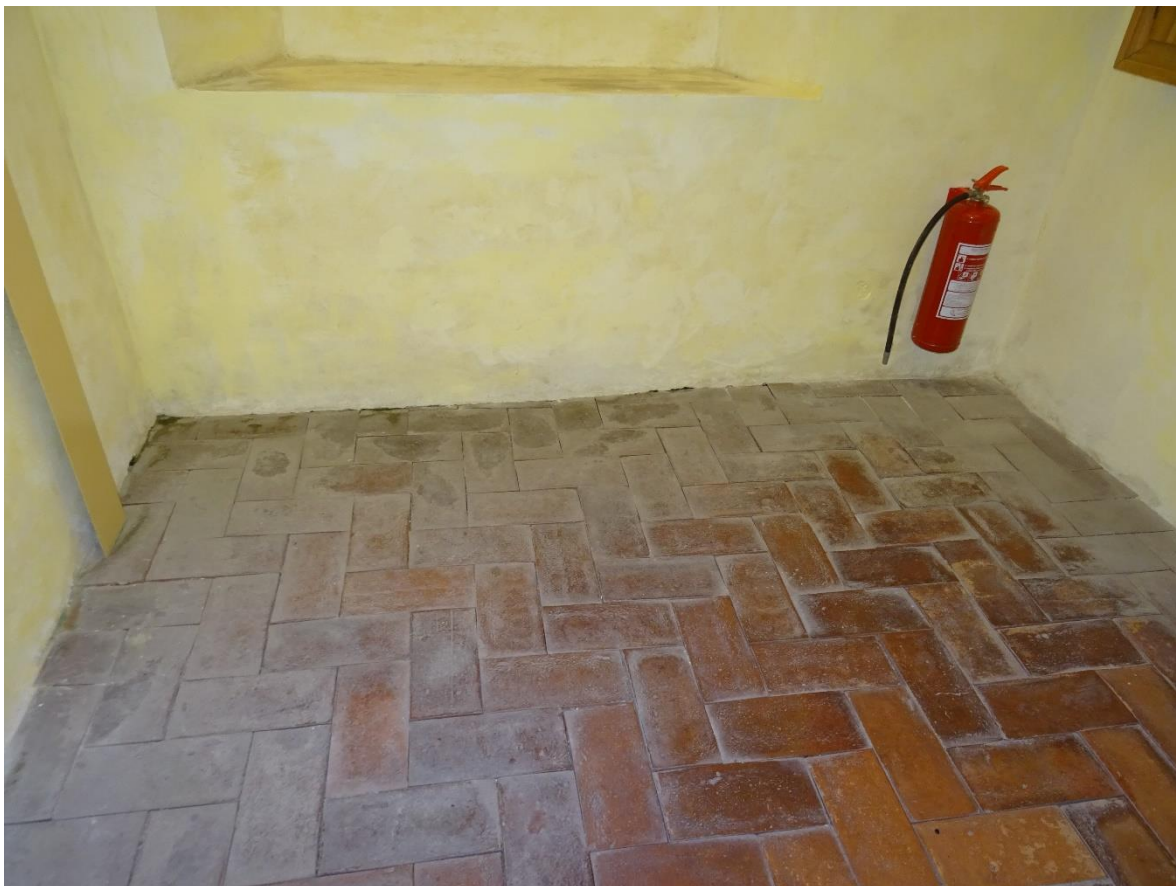
ZAVLHČENÁ MÍSTA V BOČNÍ KAPLI

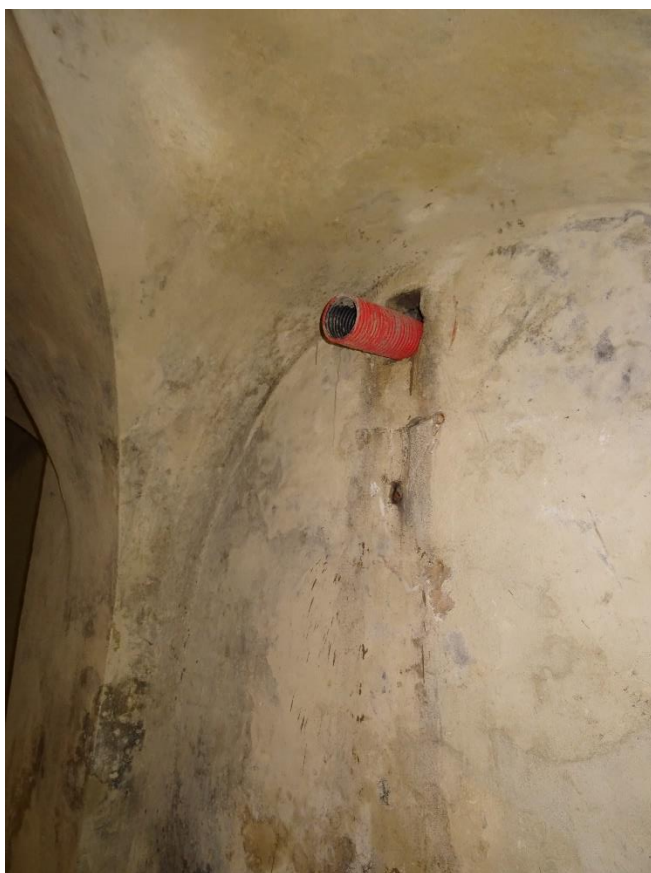
NEDOKONČENÉ PROVEDENÍ ODVĚTRÁNÍ KRYPTY
