HISTORICKÉ SNÍMKY

FOTODOKUMENTACE – STÁVAJÍCÍ STAV OBJEKTU

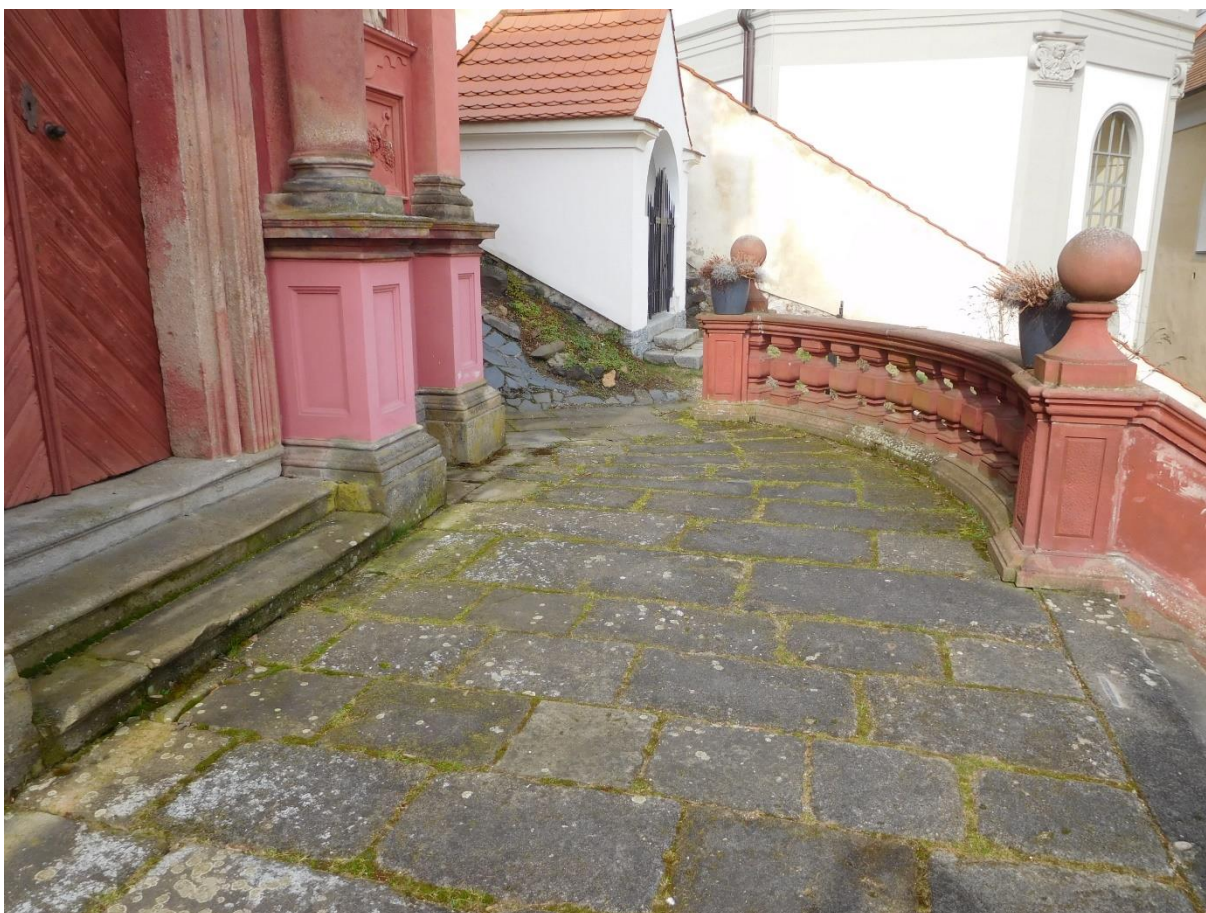
KAPLE S PŘÍSTUPOVÝM SCHODIŠTĚM- POŠKOZENÍ PRVKŮ SCHODIŠTĚ

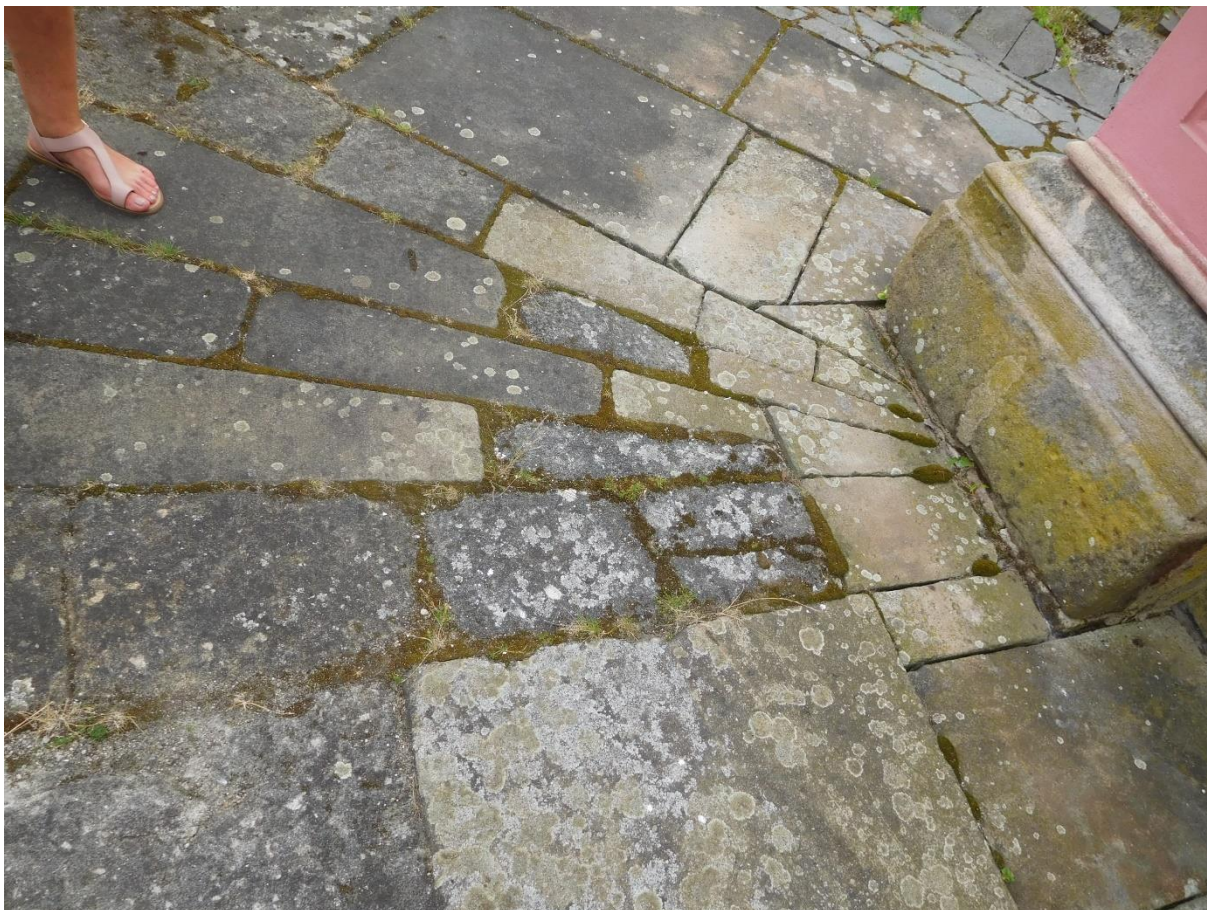
PŘEDPROSTOR KAPLE – NESOUDRŽNÉ SPÁROVÁNÍ, NÁLETOVÁ ZELENĚ

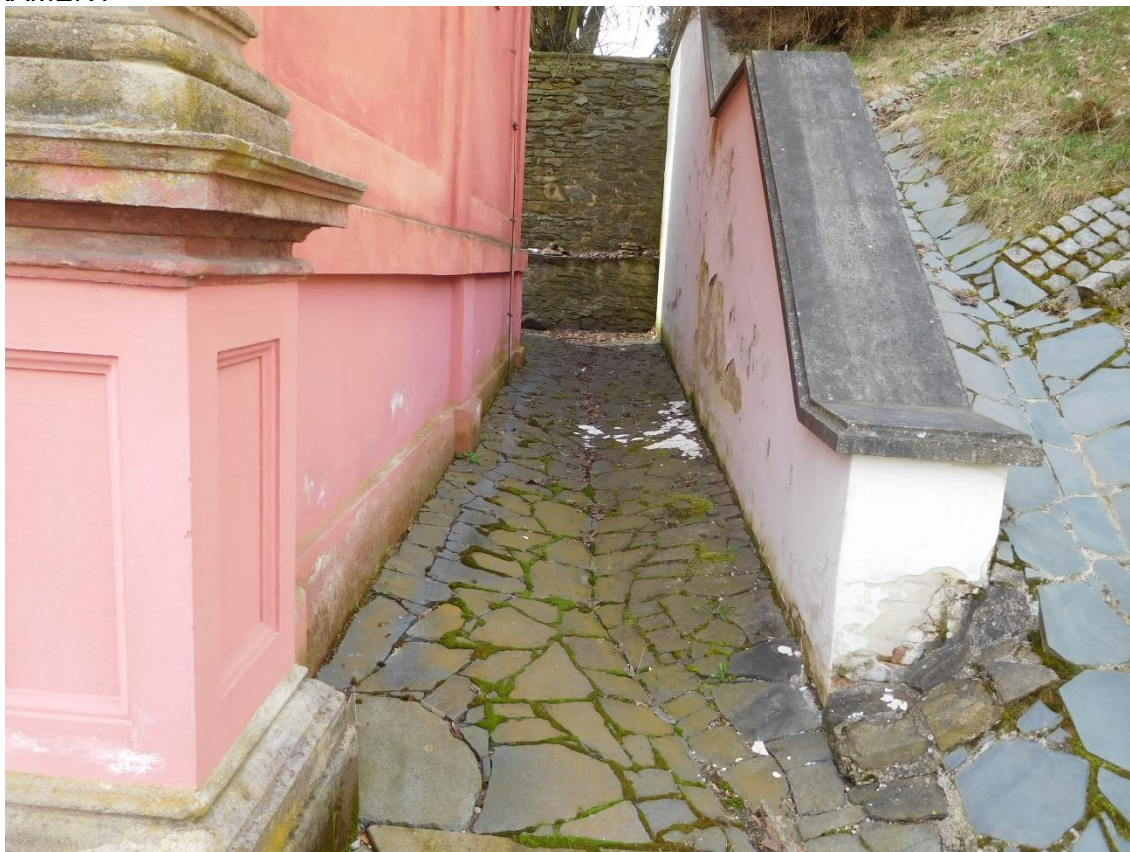
PŘEDPROSTOR KAPLE – NEVHODNÉ ŘEŠENÍ SPÁROŘEZU V ROHU – PŘÍLIŠ MALÉ KAMENY

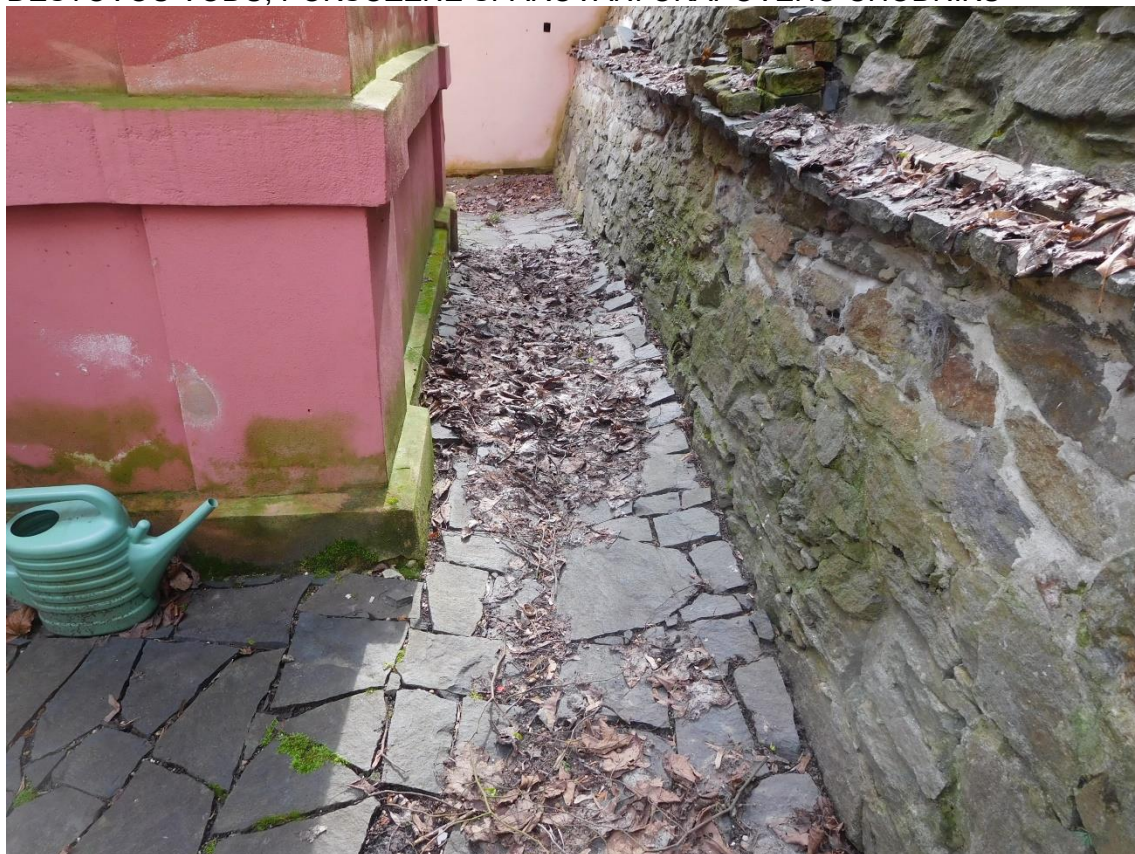
POŠKOZENÍ SOKLOVÝCH PARTIÍ FASÁD VLHKOSTÍ A PŘETÉKÁNÍM SUDU NA DEŠŤOVOU VODU, POKŠOZENÉ SPÁROVÁNÍ OKAPOVÉHO CHODNÍKU

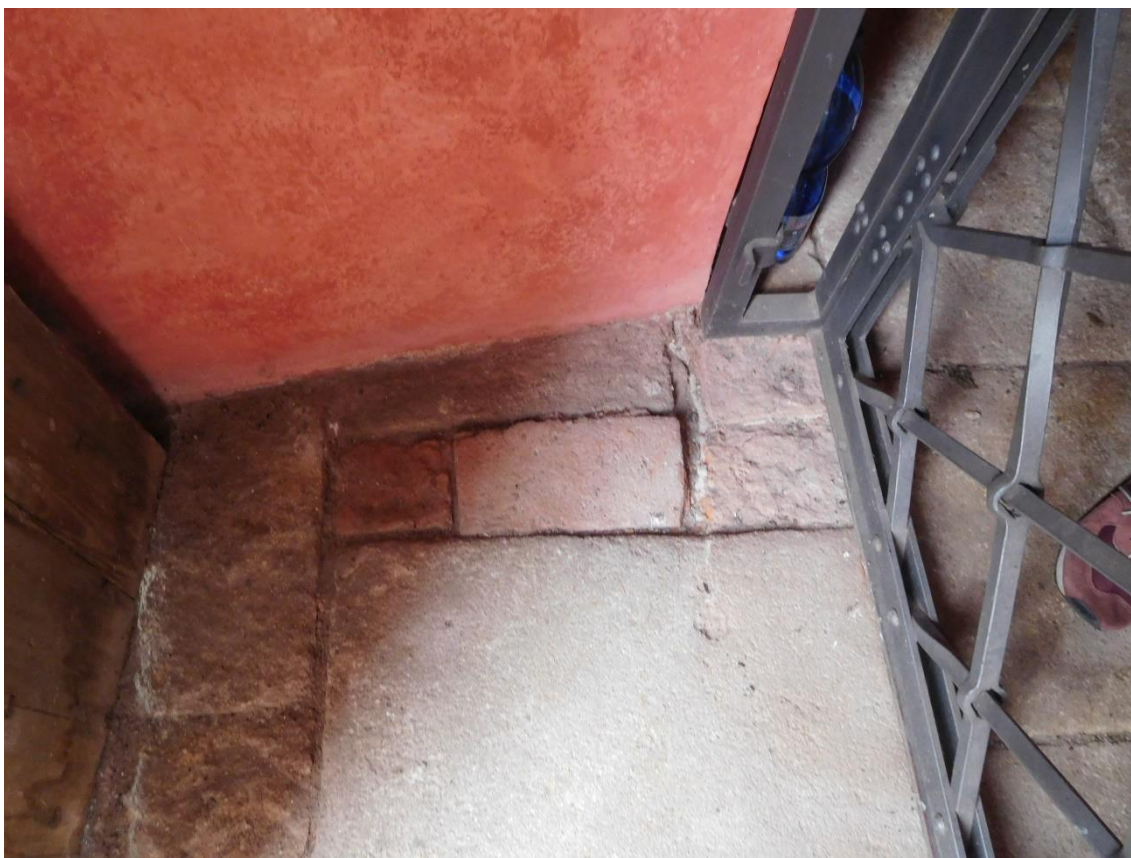
STÁVAJÍCÍ PODLAHA KAPLE – LOKÁLNĚ POŠKOZENÝ A VYŠLAPANÝ POVRCH
