ZNAČKA	Kopieleté - Rekonstrukce malých bazénů v Ostrově, projektová dokumentace a stavební podmínky (uzemní solusius)	
BPO spol s r.o. Lidická 1239 383 01 OSTROV Tel.: +420535975111 Fax: +42053512416 proj@lipo.cz www.bpo.cz	Část (SO PS)  Jednotlivý projektový dokumentace Dokumentace objektu Návržové bázeřny		
OBSAH			
Grafická titl:	MSTO OSTOV		
<b>Yčvkivkový bázén</b>			
Cena zhotov:		Regel A4 8	Posavský dšto
		Stupňí projektu PST Datum zpracování 30.06.2018	
		<b>3</b>	
		<b>8963-25</b>

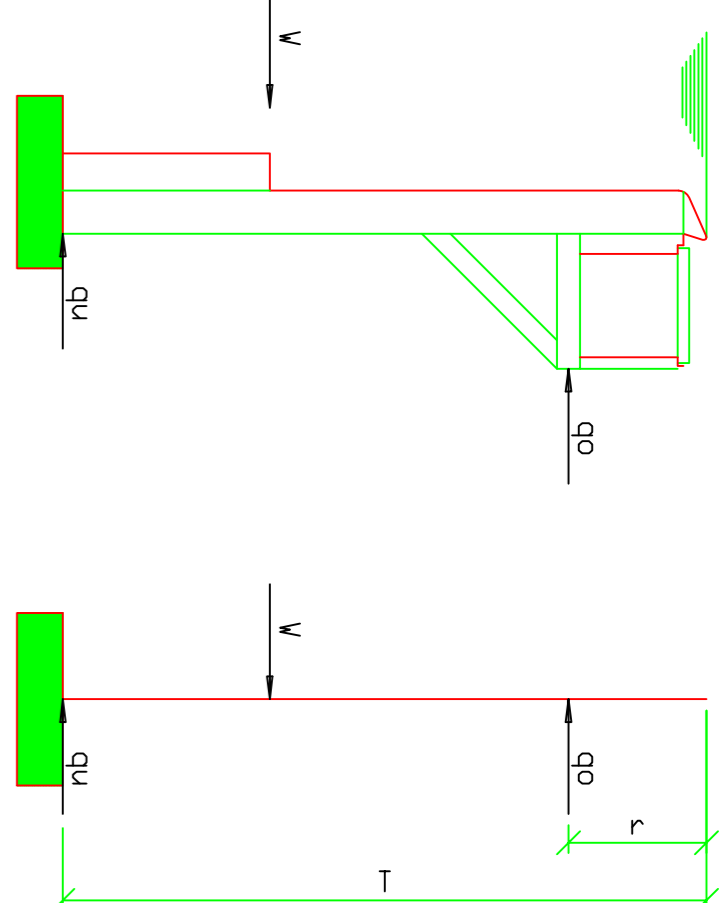
Zatežování betonové podlahy a horní uchycen v závislosti od výšky ukotvení.
