LEGENDA MÍSTNOSTÍ

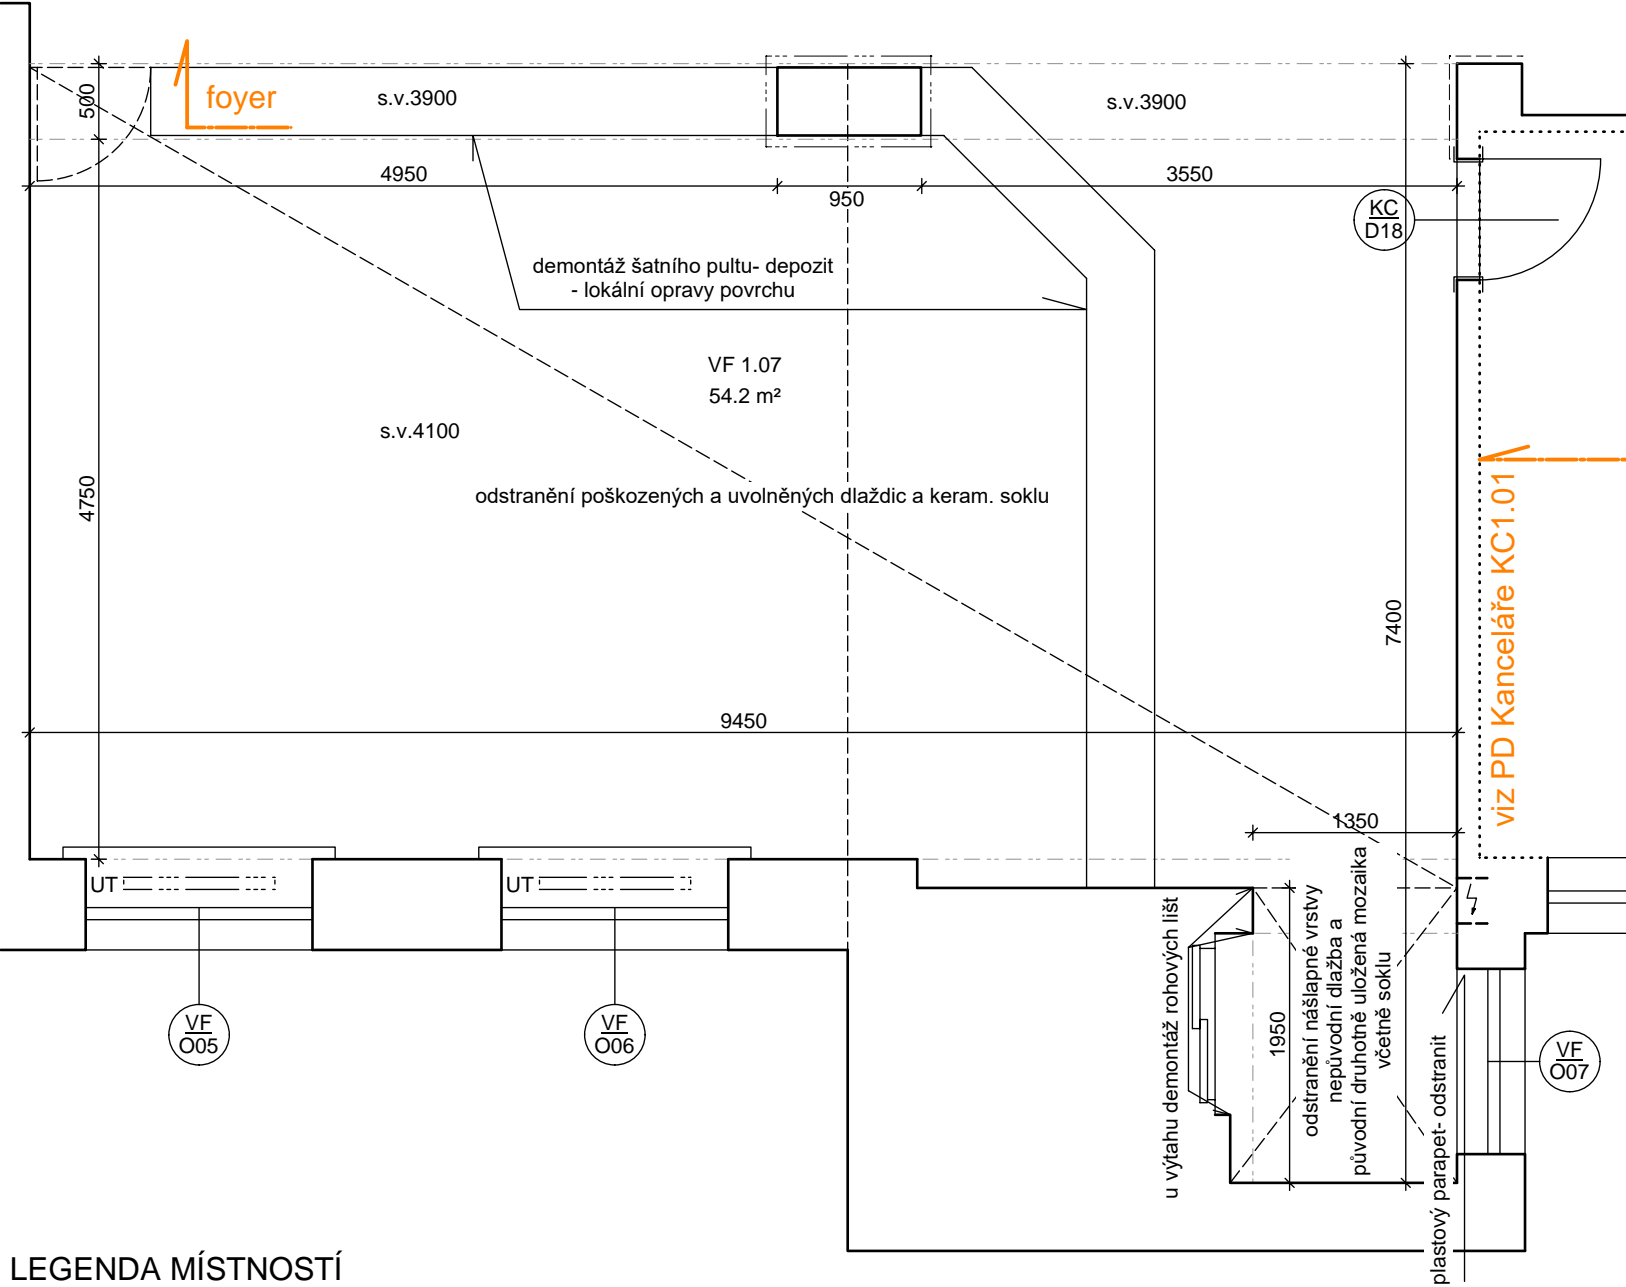
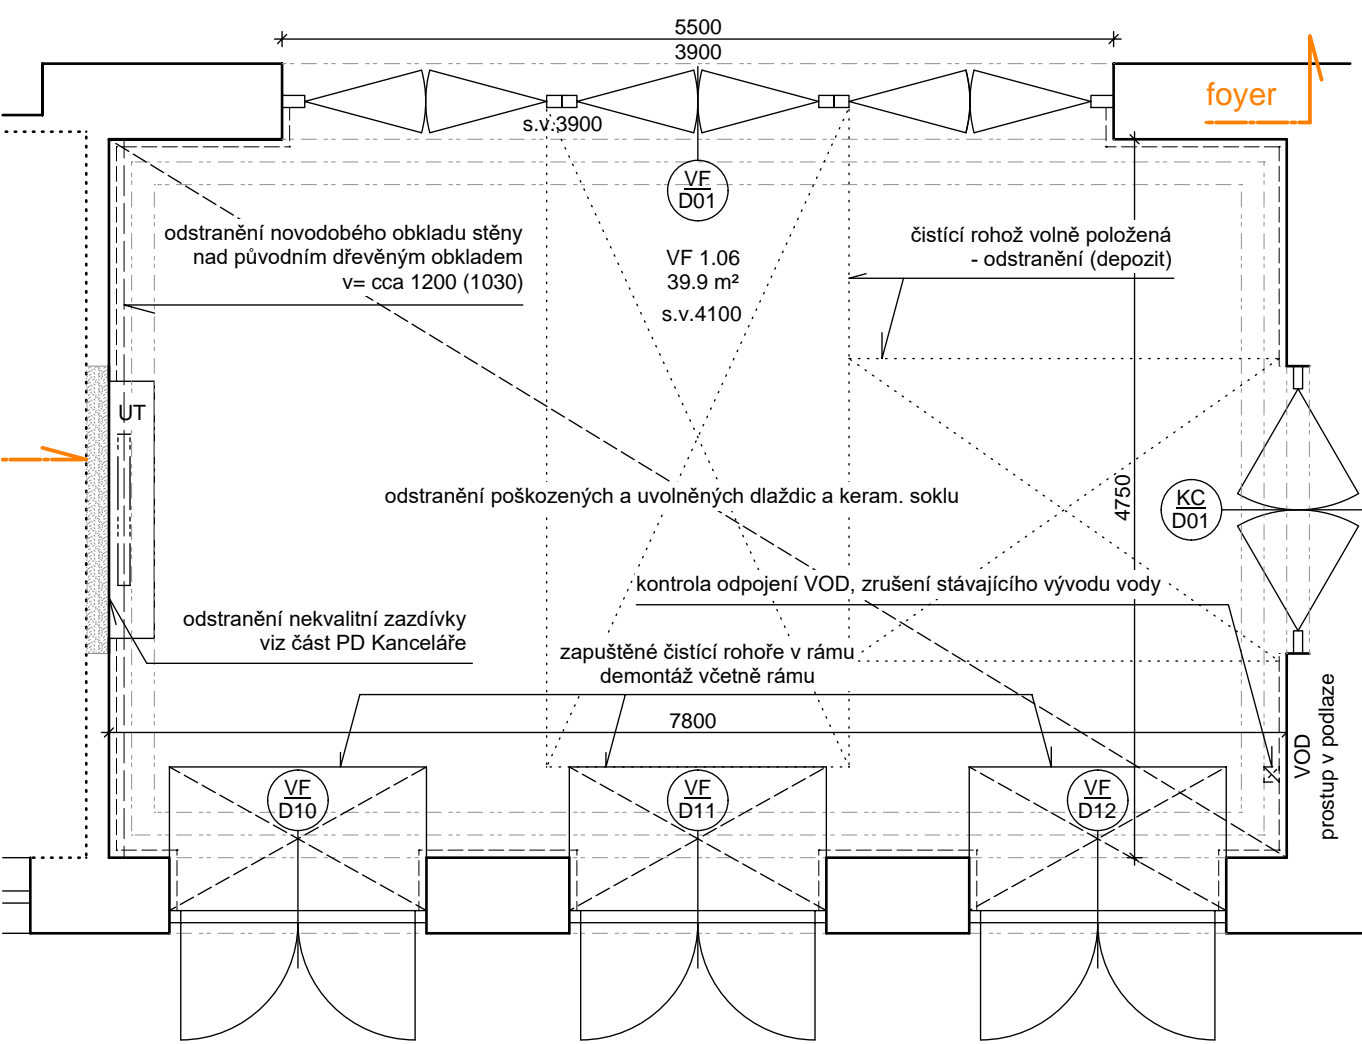
- PD vychází z digitální dokumentace poskytnuté městem a z archivních plánů z 50-tých let.
- Rekonstruované prostory budou komplet vyklizeny.
- Budou sejmuty všechny koncové elementy (ESI, ESB).

- Nové rozvody ESI a ESB budou v drážkách nebo za obkladem- nebudou vedeny v lištách- viz PD Elektro.
- UT- rozvody a tělesa- revize, rozvody- odstarnění nátěru + nátěr nový- barva bílá.

- Předstěnové konstrukce (deskové) budou odstraněny.
- Stávající obklady dřevěné- budou opatrně demontovány po celém obvodu a rozebrány rozpadající se části konstrukce a nahrazeny. Na zachovalých částech budou odstraněny lakové vrstvy a nepůvodní nátěry.

- Budou odstraněny všechny nevhodné a nepoužívané lišty, konzole, garnýže a závěsy.
- U dlažby budou odstraněny uvolněné, poničené a novodobé dlaždice.
- Po provedených průzkumech bude stávající malba odstraněna.
