Šachta II - Bourací práce (1:50)

</div> <div>BPO spol. s r.o. Lidická 1239 363 01 OSTROV</div> <div>Tel.: +420353675111 Fax: +420353612416</div> <div>projekty@bpo.cz www.bpo.cz</div>	ZAKÁZKA:	Koupaliště - Rekonstrukce malých bazénů v Ostrově, projektová dokumentace a stavební povolení (územní souhlas)				Počet A4	Pořadové číslo	
		ČÁST (SO,PS):	Jednostupňová projektová dokumentace Dokumentace objektu Stavebně konstrukční část				2	9
							Stupeň projektu	
							PST	
							Datum dokončení	
OBSAH:	Šachta 2 - stavební úpravy				30.06.2018			
OBJEDNATEL:	Město Ostrov				Číslo zakázky	Číslo archivní:		
					8963-25	BPO 3-101029

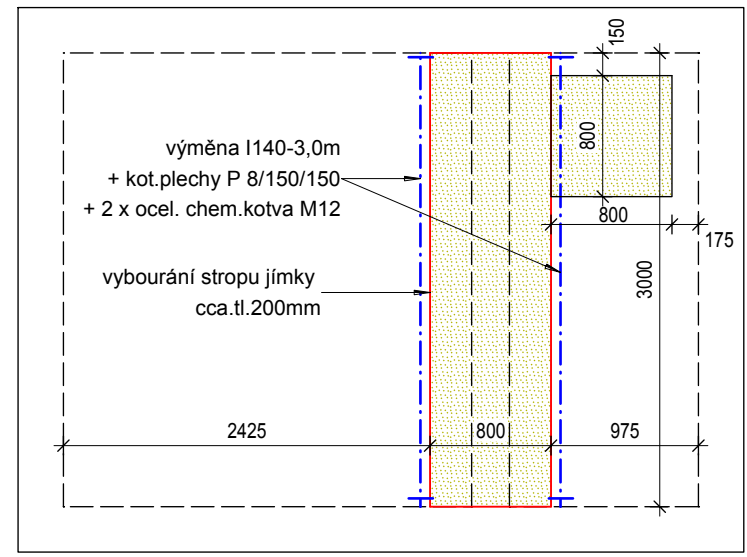
Bourací práce

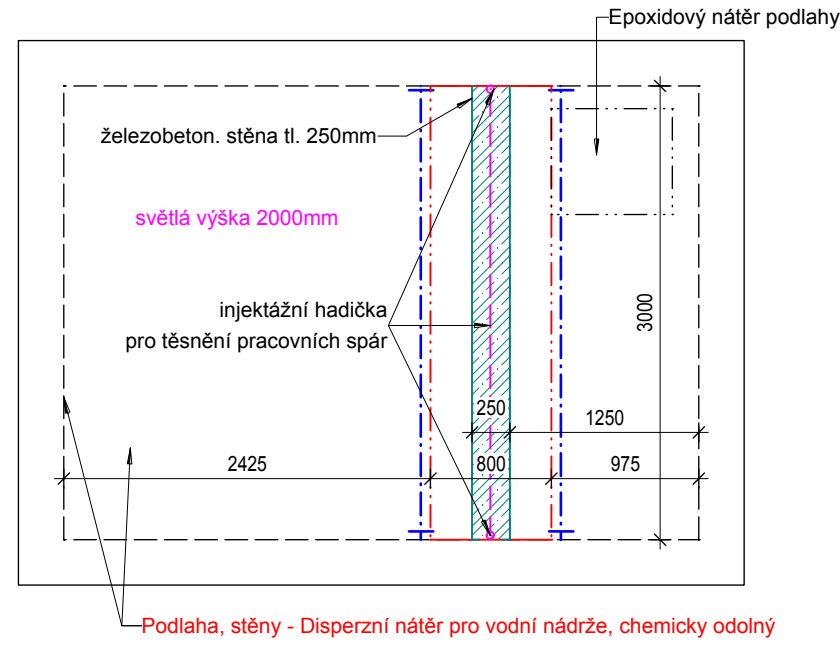
Šachta II - Dělicí stěna (1:50)

Železobeton C30/37

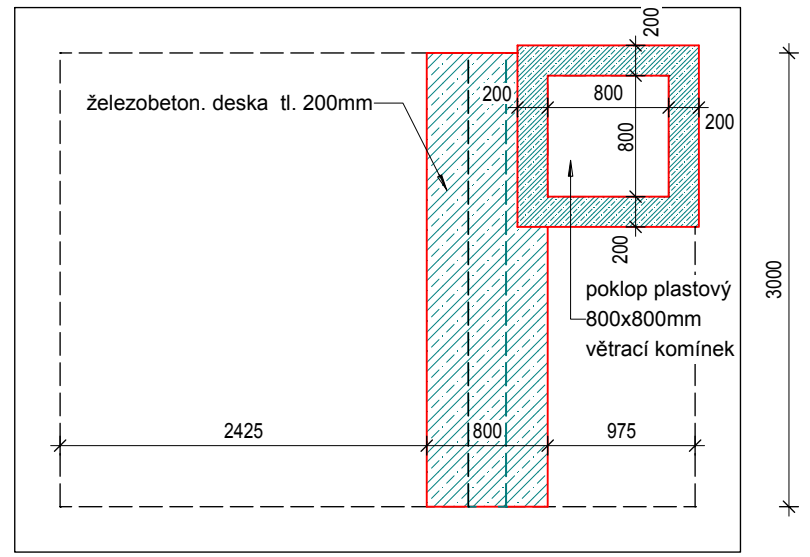
Šachta II - Stropní dobetonávka (1:50)

BETON C30/37-XC2 (2,25m3)

OCEL B500B

min. krytí 30mm

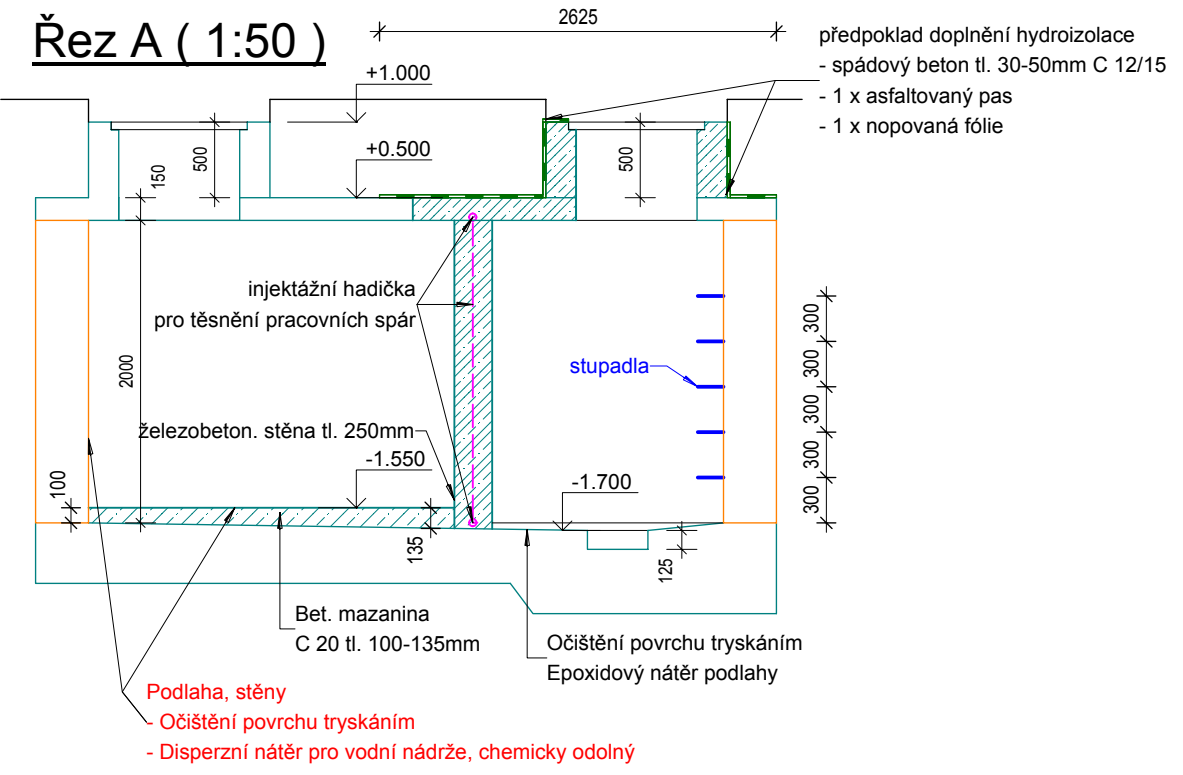
Řez A (1:50)

+/-0,000=425,55
