TECHNICKÁ ZPRÁVA

Název stavby: **OSTROV – KAPLE PANNY MARIE EINSIEDELNSKÉ A
PŘÍSTUPOVÉ SCHODIŠTĚ, OSTROV -
STAVEBNÍ ÚPRAVY**

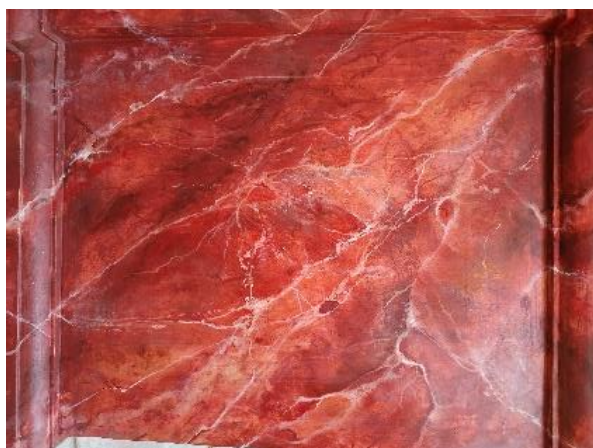
Vzor mramorování

Pro výmalbu budou použity pigmentované vápenné barvy - vápenná kaše s bílým pojivem – odstín, barevnost a rozbarvení popřípadě patinace bude doplněna dle průzkumu barevnosti (předpoklad červený umělý mramor). Po provedených průzkumech bude rekonstruována výmalba v dochovaném souvrství v celém prostoru kaple. Odstíny a mramorování budou odsouhlaseny na vzorcích. Povrch bude opatřen 2x fermežovým nátěrem + finální povrchová úprava provedená lešticí pastou + konzervace voskováním. Při finální úpravě povrchů – leštění nutno postupovat s maximální opatrností, nesmí dojít k mechanickému poškození podkladních vrstev!

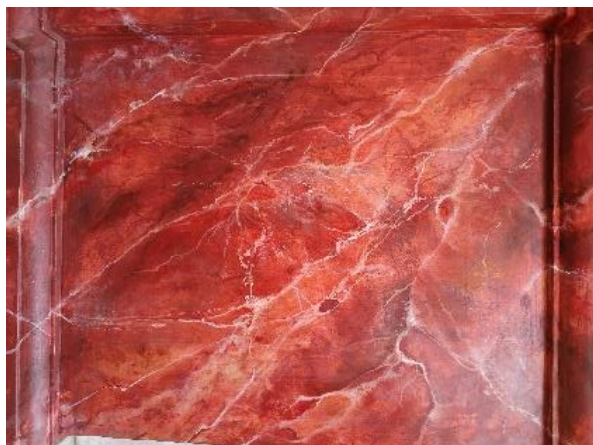
Vzor mramorování
