ODSTRANĚNÍ ČÁSTI OBJEKTU NA P.Č. 1434, K.Ú. OSTROV NAD OHŘÍ [715883]

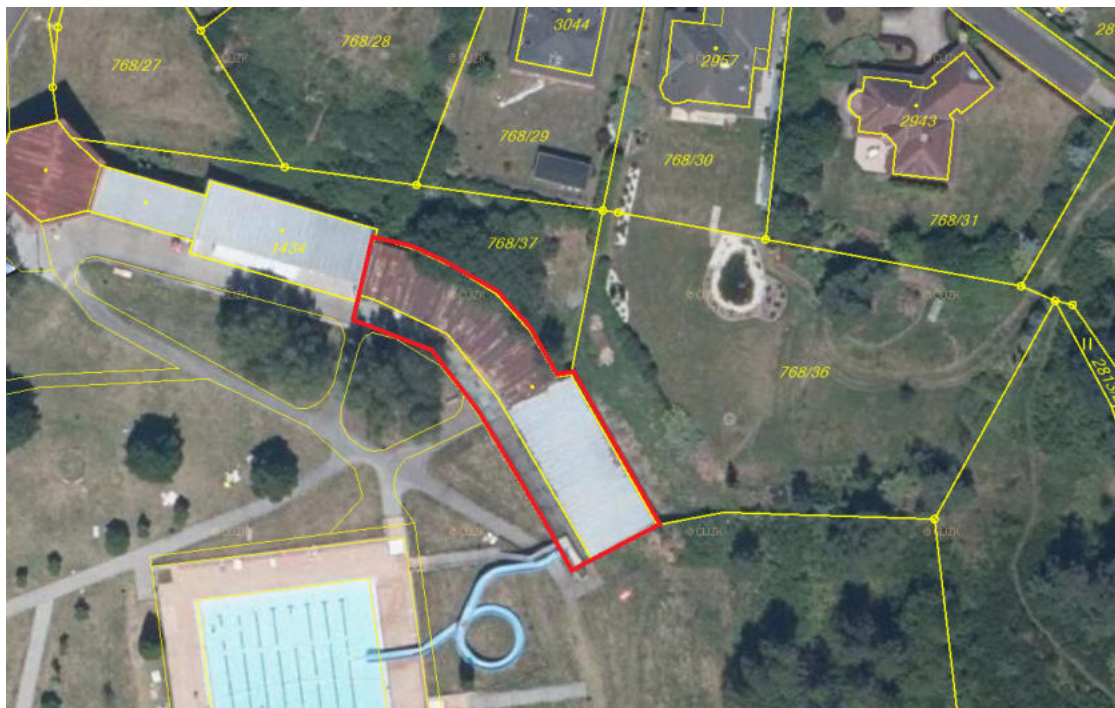
Obr.1: Vyzn. odstraň. stavby (červeně) v katastr. mapě s ortofotem

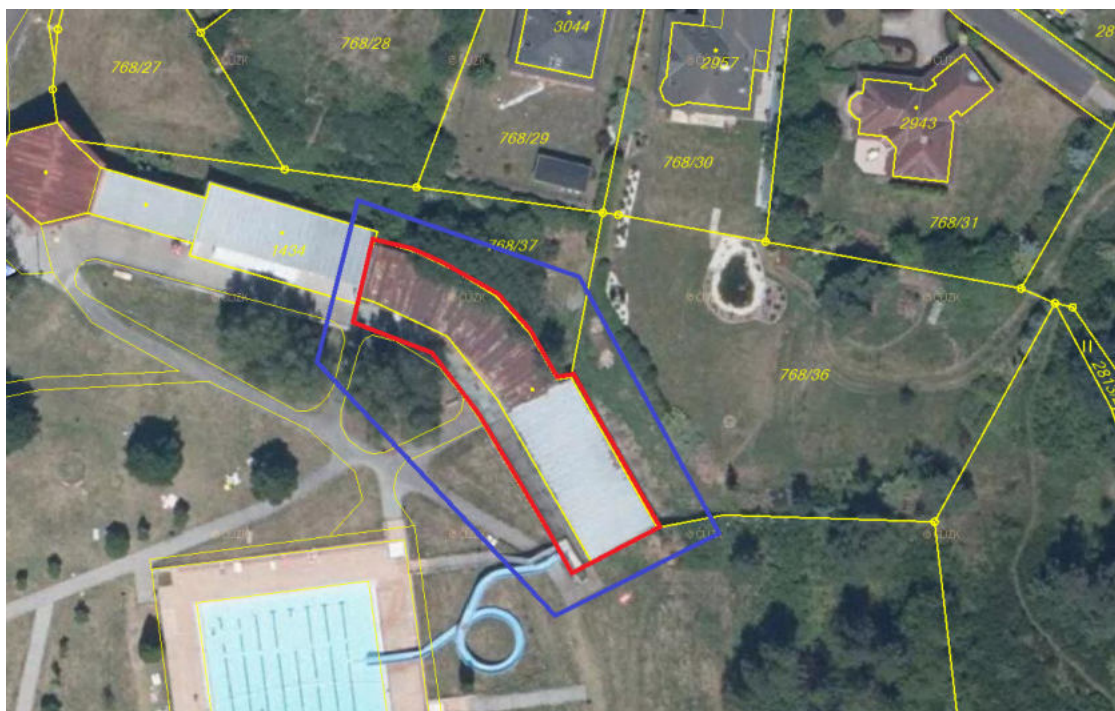
Obr.2: Vyznačení řešeného území (modře).

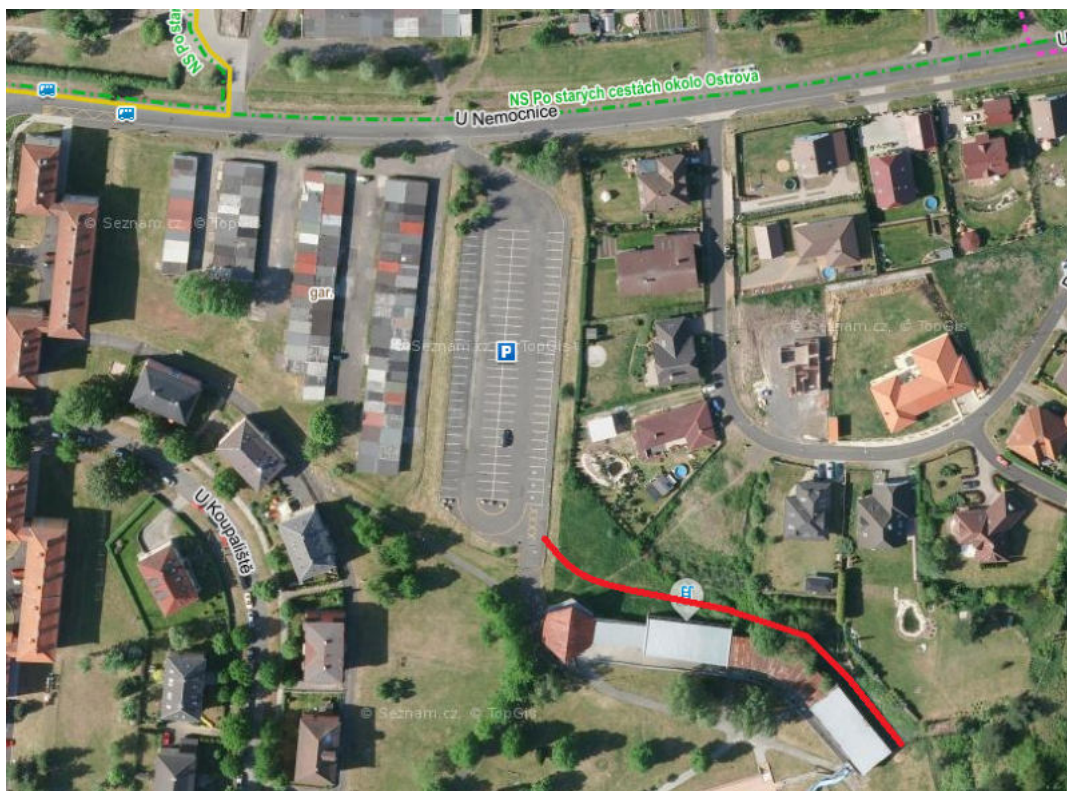
Obr.5: Vyznačení přístupové cesty.

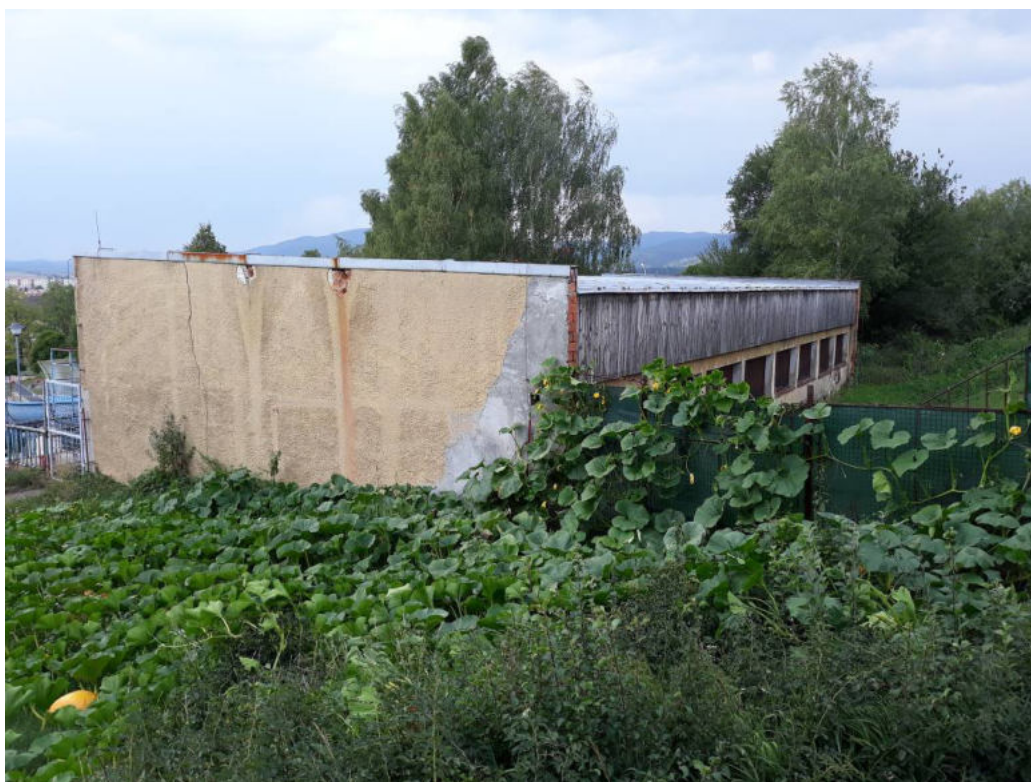
Obr.10: Celkový pohled z V, zadní průčelí skladu.

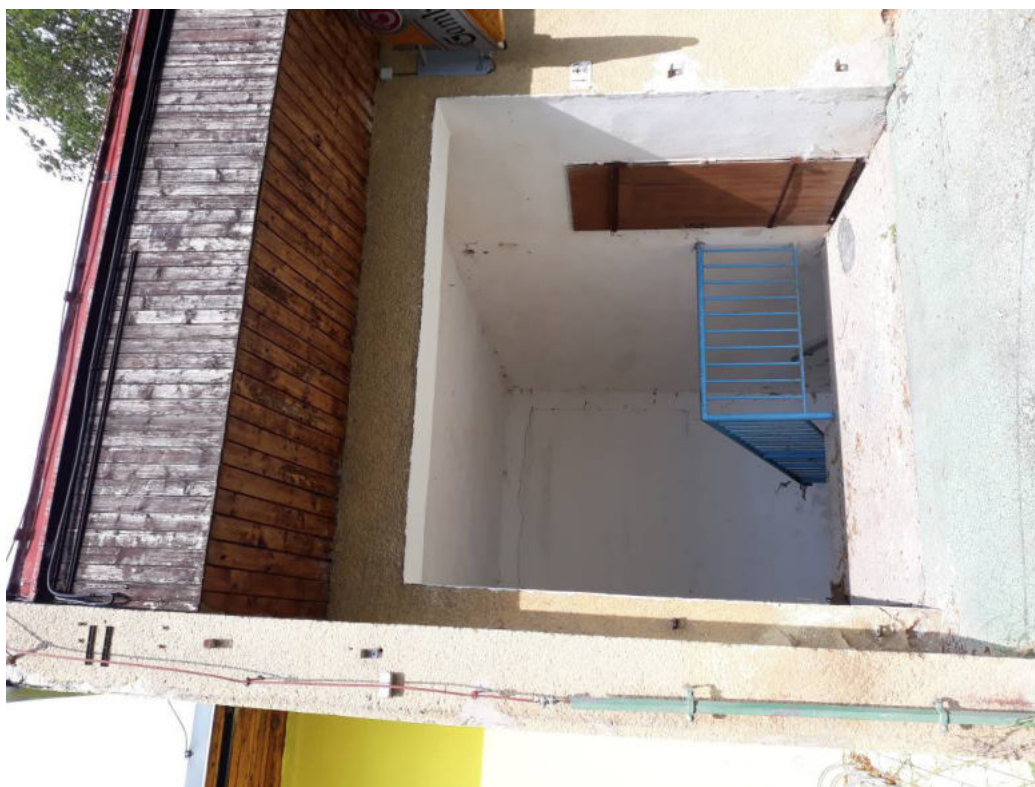
Obr.11: Pohled na štítovou stěnu u objektu 1221 se schodištěm. (otočeno)

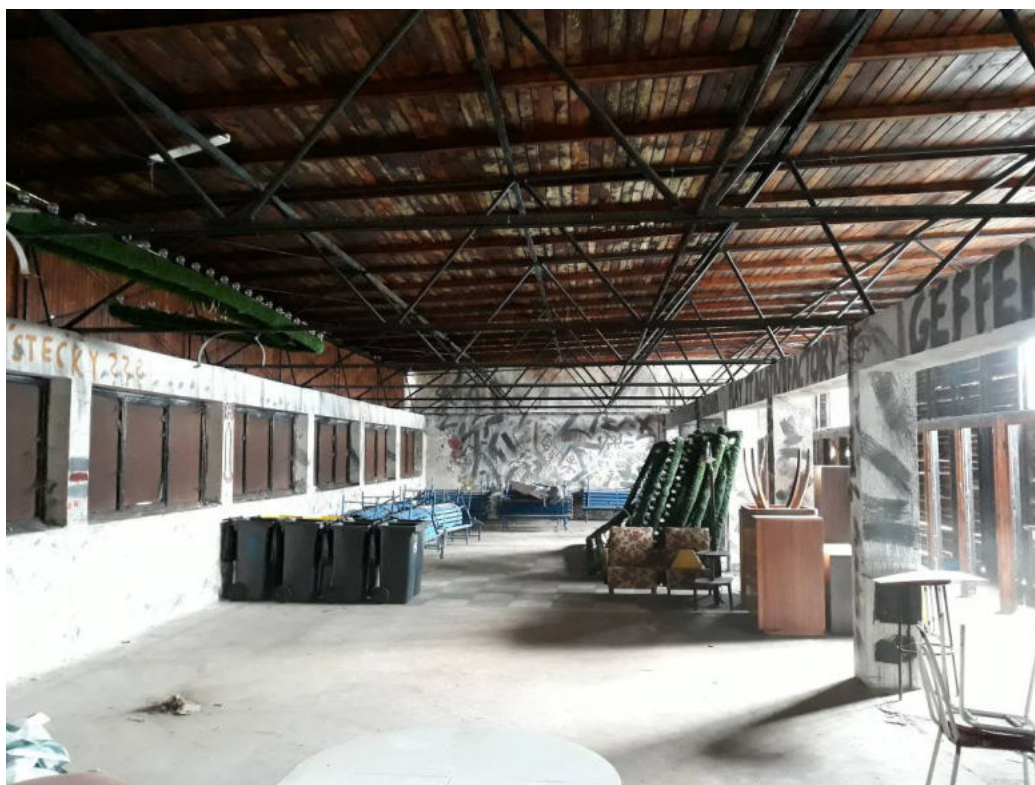
Obr.12: Celkový pohled do objektu skladu – příhradové zastřešení.

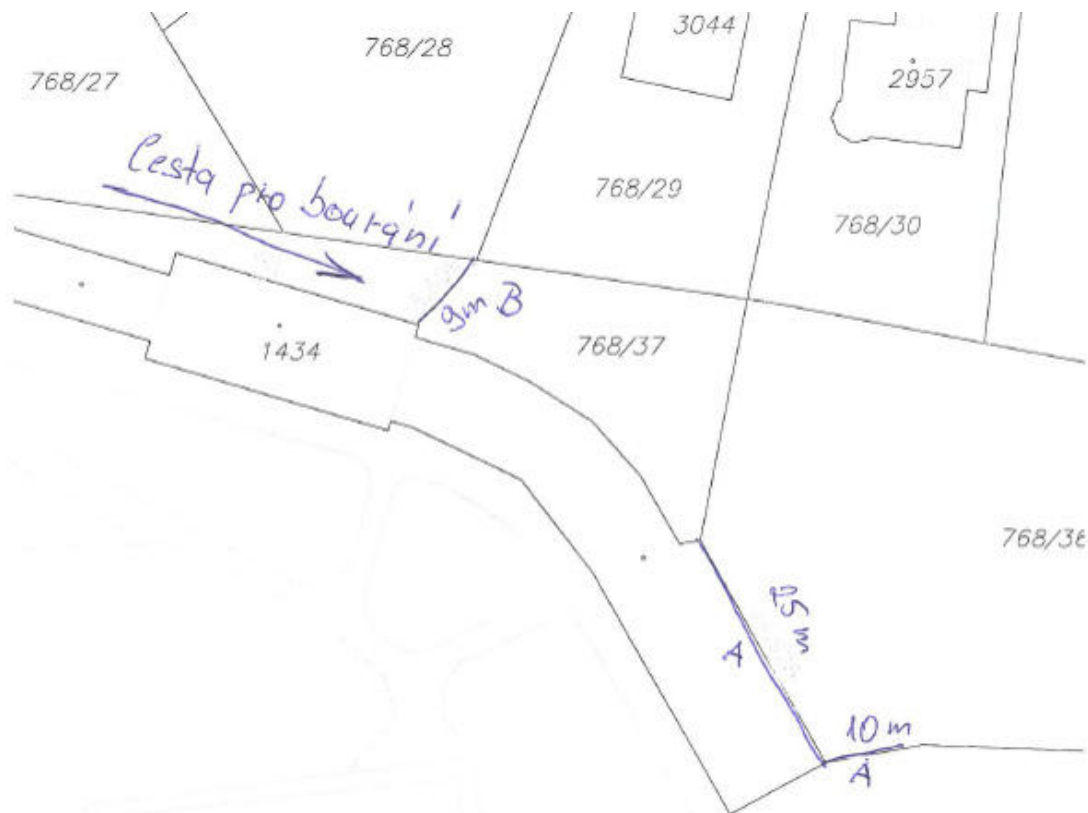
Obr.17: Nově zřizované ploty - schéma.

část A - plot 1,0m výšky z 3D poplastovaných panelů s podhrabovými deskami - 35 m délka

část B - provizorní - drátěné pletivo v. 2,00 m na sloupky - 9 m délka

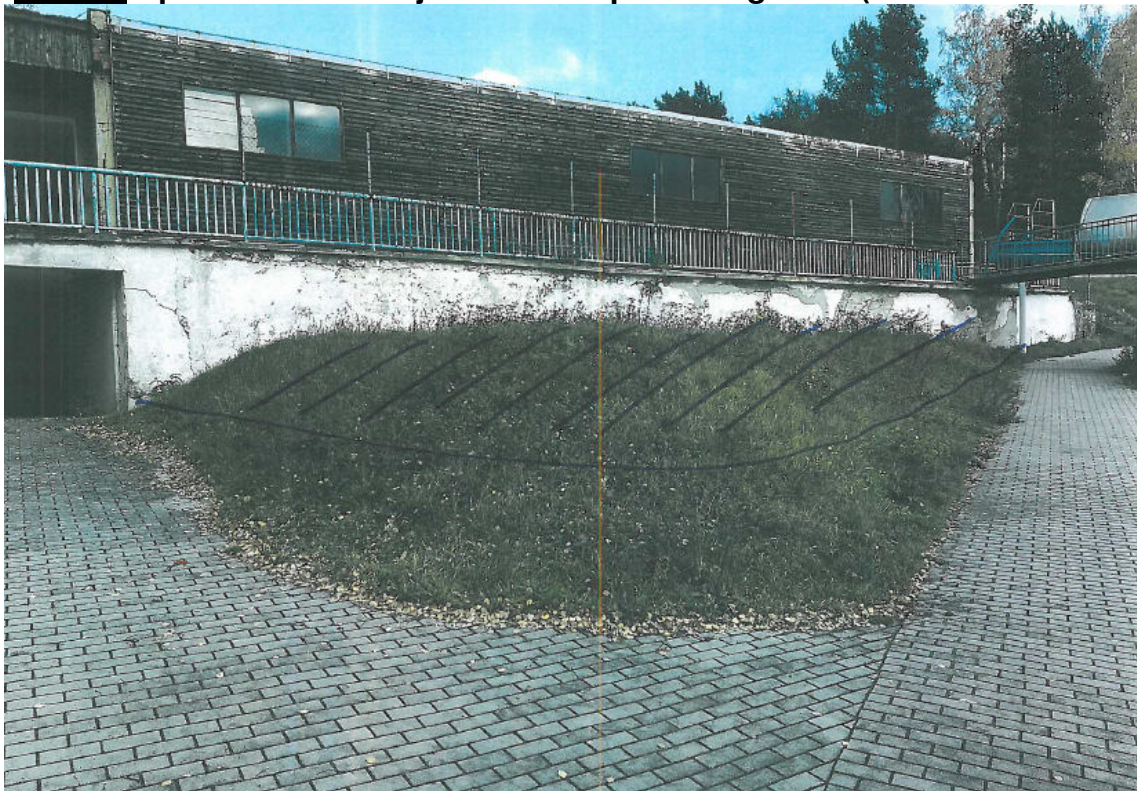
**Obr.18: Úprava části stávajícího svahu pod tobogánem (šraf. část zůstává).**
